Grunddaten							
Baumeigentümer / Auftraggeber		Stadt Gie	engen		Kont	rolldatum: 26.02.2018	
Baumstandort (Straße, Ort)		Marktstra	aße		Tel		
(Haus) Verwaltung							
Baumnummer		9358	Baumart	Winterlin	de - Tilia	cordata	
Alter		100	Vitalität	gut			
Kronendurchmesser (m)		14m	Baumhöh		20m	Stammumfang <sub>1,0m</sub> (cm)	262
Standort						Stammdurchm. <sub>1,0m</sub> (cm)	83
Baumumfeld		Straße, E	Brunnen, Spiel	geräte, Pa	rkbänke.	Parkplätze, Gebäude	
Entwicklungsphase		Jugend-		Reife-		Alterungsphase	9
Krone	ja						
Lichtraumprofil							
Spitzendürre							
Schüttere Belaubung							
Totholz	Х						
Druckzwiesel							
Asymetrie							
Faulstellen	Х						
Honlungen							
Spechtlöcher							
		mehrere	Kapungsstelle	en übereina	ander, z.	T. mit deutlichen Verdickung	en (Bilder
Kappungsstellen / Ständerbildung	X	1+2)					
Kronensicherung							
Astungswunden							
Astaus-/ abbrüche	X				***		
Baumfremder Bewuchs			*****

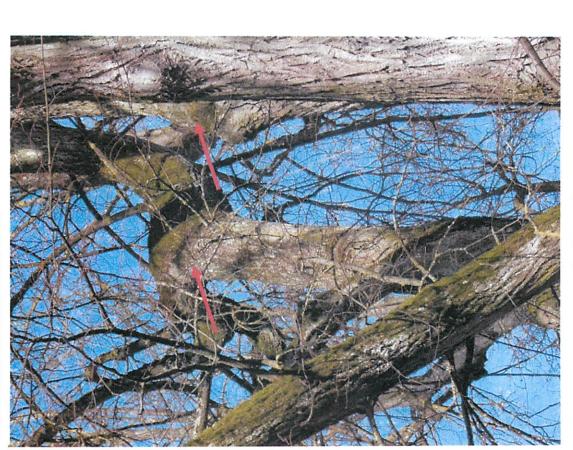
Die Winterlinde weist mehrere schwerwiegende Schäden durch Kappungen in der Krone auf. Die weit zurückliegenden Kappungen (nicht fachgerechte Schnittmaßnahme) der Krone führten zu Faulstellen in der Krone an den Kappungsstellen. Die hier weitergewachsenen Neuaustriebe (Ständer/ Reiterate) können von der stark eingefaulten Basis ausbrechen. Die Verdickungen an den ehem. Kappungsstellen weisen zudem auf Fäulen hin. Die Krone muss daher erneut eingekürzt werden, um ein Ausbrechen der Ständer zu verhindern.

Bild 1: Kappungsstellen in der Krone (rote Pfeile)

Maßnahmen							
Prioriät / Ausführung bis	Maßnahme						
(Quartal/Jahr)							
1/2019	Kroneneinkürzung je nach Maßgabe der ausführenden Baumpflegefirma						
	>> genauere Kontrolle der Kappungsstellen mit dem Hubsteiger						
	>> je nach Zustand der Kappungsstellen stärkere (ca min. 5m) oder mittlere (ca. m 3m) Einkürzung						
	>> auf Kronensymetrie beider Bäume achten, erst mit 9359 beginnen						
1/2019	Totholz entfernen

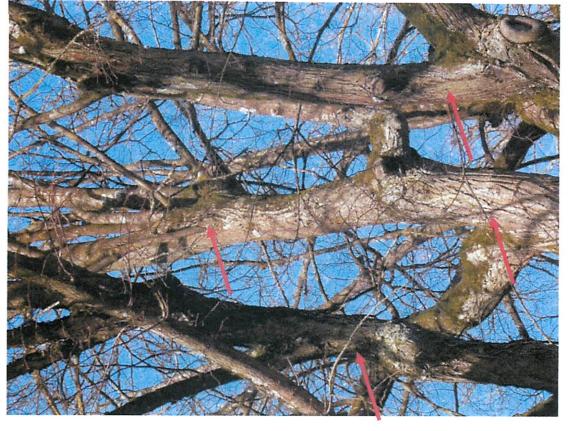
Bild 2: Kappungsstellen in der Krone (rote Pfeile)

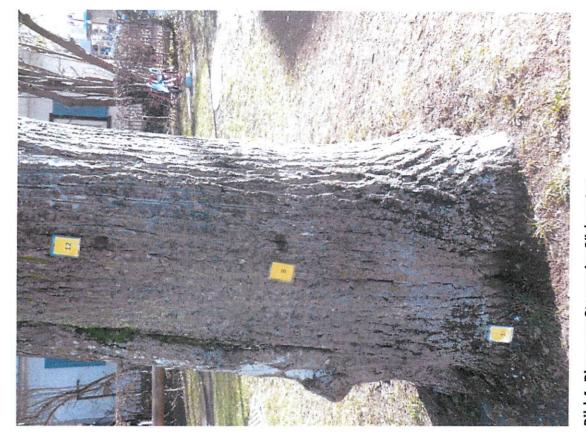
Am Stamm im Nordwesten befindet sich eine deutlich ausgeprägte <u>Rippe</u> am Stamm. Rippen sind vom Baum gebildete Wülste, um Risse zu überwallen.

Bild 4: Rippe am Stamm im Südwesten

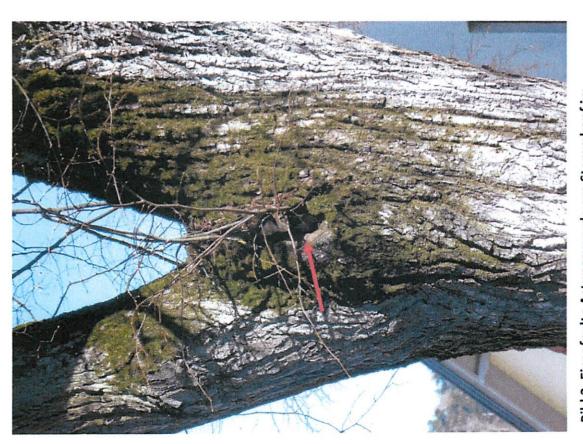
Bild 3: Eingefaulte Astungswunde am Stammkopf im Südwesten

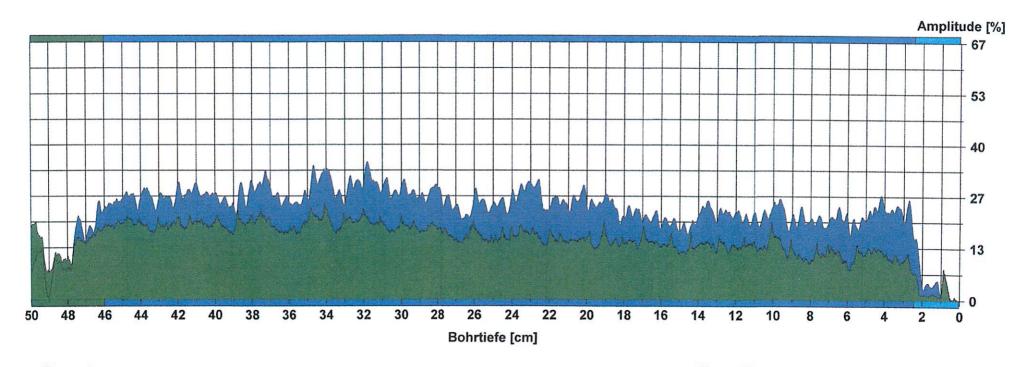
#### Bewertung Bemerkung 2.5 cm : Rinde und Kambium Eingehende Untersuchung Stammfuß. 0.0 cm **bis** 2,5 cm bis 46,0 cm : Intaktes Holz Wurzelanlauf im Nordwesten 46,0 cm bis 50,0 cm : Starke Zersetzung Ab ca. 46cm Bohrtiefe starke Holzzersetzung Von 0,0 cm **bis** 0,0 cm: Von 0,0 cm **bis** 0,0 cm: Von 0,0 cm **bis** 0.0 cm: Von BiberTeam Forst- und Gartenservice --- 73450 Neresheim --- www.biber-team-forst.de

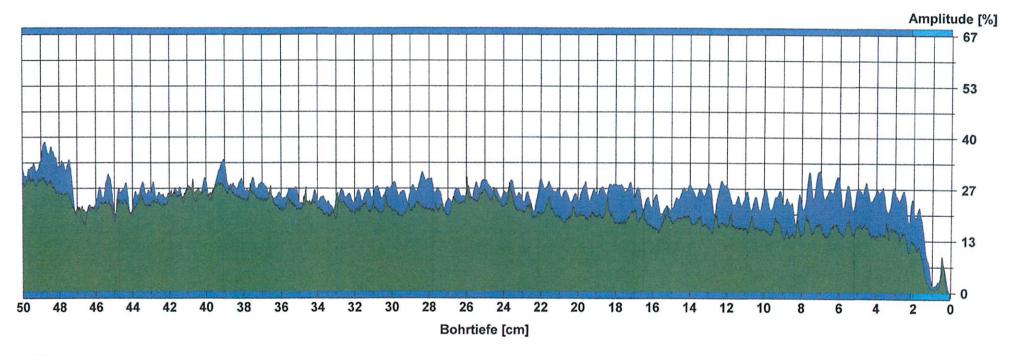
on (	0,0 cm	bis	2,1 cm	:	Rinde und Kambium
on 2	2,1 cm	bis	50,0 cm	:	Intaktes Holz
on (	0,0 cm	bis	0,0 cm	:	
on (	0,0 cm	bis	0,0 cm	:	
on (	0,0 cm	bis	0,0 cm	:	
on (	0,0 cm	bis	0,0 cm	:	
	on (on (on (on (	on 2,1 cm on 0,0 cm on 0,0 cm on 0,0 cm	on 2,1 cm bis on 0,0 cm bis on 0,0 cm bis on 0,0 cm bis	on         2,1 cm         bis         50,0 cm           on         0,0 cm         bis         0,0 cm           on         0,0 cm         bis         0,0 cm           on         0,0 cm         bis         0,0 cm	on         0,0 cm         bis         2,1 cm         :           on         2,1 cm         bis         50,0 cm         :           on         0,0 cm         bis         0,0 cm         :

Eingehende Untersuchung Stammfuß. Wurzelanlauf im Südwesten

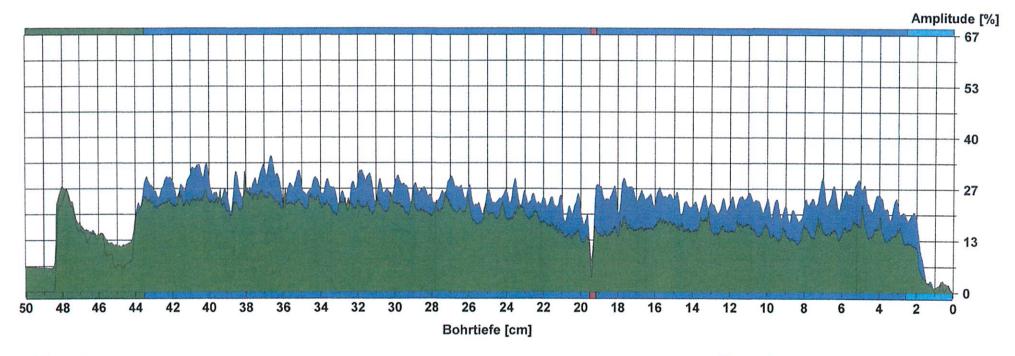
Von	0,0 cm	bis	2,6 cm	:	Rinde und Kambium
Von	2,6 cm	bis	19,2 cm	:	Intaktes Holz
Von	19,2 cm	bis	19,5 cm	:	Riss
Von	19,5 cm	bis	43,5 cm	:	Intaktes Holz
Von	43,5 cm	bis	50,0 cm	:	Starke Zersetzung
Von	0,0 cm	bis	0,0 cm	:

Eingehende Untersuchung Stammfuß. Wurzelanlauf im Süden Starke Zersetzung ab ca. 43cm Bohrtiefe

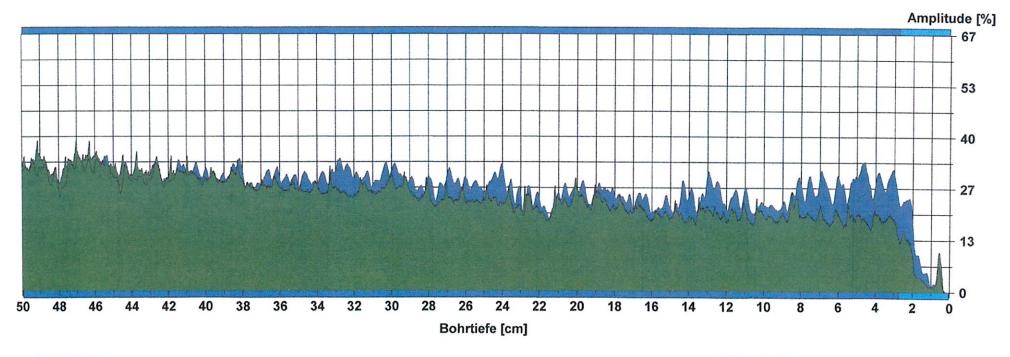
## Von 0,0 cm bis 2,8 cm : Rinde und Kambium Von 2,8 cm bis 50,0 cm : Intaktes Holz Von 0,0 cm bis 0,0 cm : Von 0,0 cm bis 0,0 cm : Von 0,0 cm bis 0,0 cm : Von 0,0 cm bis 0,0 cm :

Eingehende Untersuchung Stammfuß. Wurzelanlauf im Südosten

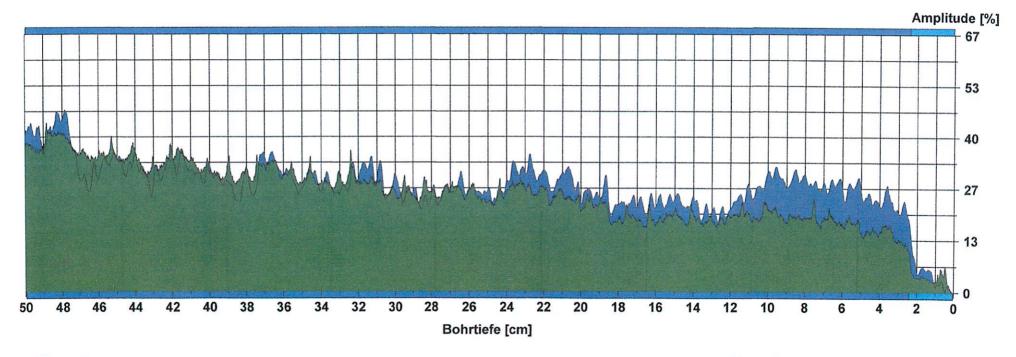
Von	0,0 cm	bis	2,4 cm	: Rinde und Kambium
Von	2,4 cm	bis	50,0 cm	: Intaktes Holz
☐ Von	0,0 cm	bis	0,0 cm	CONTROL CONTROL CONTROL
Von	0,0 cm	bis	0,0 cm	:
Von	0,0 cm	bis	0,0 cm	:
☐ Von	0,0 cm	bis	0,0 cm	:

Eingehende Untersuchung Stammfuß. Wurzelanlauf im Ostnordosten

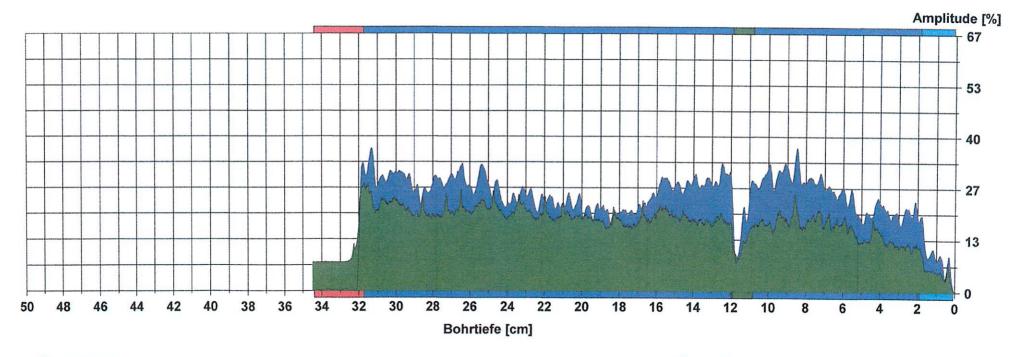
Von	0,1 cm	bis	1,9 cm	:	Rinde und Kambium
Von	1,9 cm	bis	10,8 cm	:	Intaktes Holz
Von	10,8 cm	bis	11,9 cm	:	Starke Zersetzung
Von	11,9 cm	bis	31,7 cm	:	Intaktes Holz
Von	31,7 cm	bis	34,4 cm	:	Abgebautes Holz
Von	0,0 cm	bis	0,0 cm	:

Eingehende Untersuchung Stammfuß. Wurzelanlauf im Nordosten Bei ca. 11cm Bohrtiefe Fäuleeinschluss, evtl. auch eingeschlossene Rinde. Ab ca. 32cm Bohrtiefe kein Holzkörper mehr, wahrscheinlich Erdreich

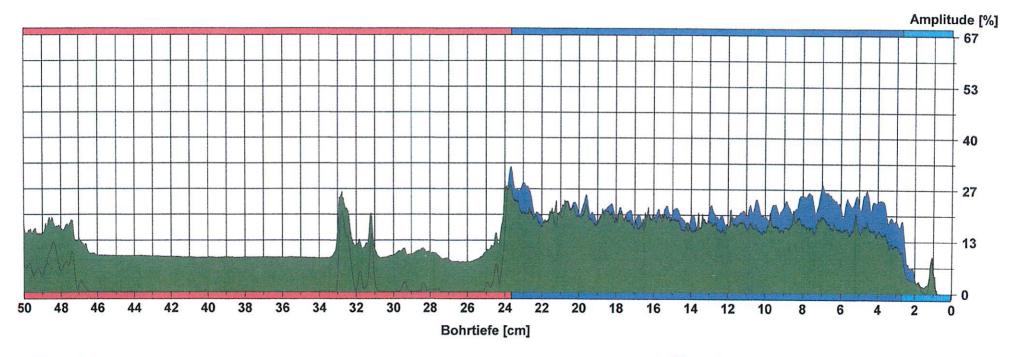
Messung Nr. ID-Nummer Bohrtiefe Datum	: GIENGEN : 50,34 cm : 26.02.2019	Nadeldrehzahl Nadelstatus Neigung Offset Mittalung	ok : +1° : 104/312	Objektart	: 80,0 cm : von NO her : Winterlinde
Uhrzeit Vorschub	: 10:19:38 : 100 cm/min	Mittelung	: aus	Standort Name	: Marktstraße : Linde 9358

Der Unterstamm in ca. 80cm Höhe weist eine ausgeprägte Höhlung im Inneren auf, welche wahrscheinlich von dem ehem. Stammriss ausgeht. Die Höhlung ist lokal begrenzt, da bei den Bohrungen unterhalb keine Höhlungen vorhanden waren und oberhalb die Höhlungen kleiner waren.

Von	0,0 cm	bis	2,7 cm	:	Rinde und Kambium
Von	2,7 cm	bis	23,6 cm	:	Intaktes Holz
Von	23,6 cm	bis	50,0 cm	:	Abgebautes Holz
Von	0,0 cm	bis	0,0 cm	:	
Von	0,0 cm	bis	0,0 cm	:	
Von	0,0 cm	bis	0,0 cm	:

#### Eingehende Untersuchung Unterstamm

Ab ca. 23cm Bohrtiefe Holzkörper vollständig abgebaut. Gute Abschottungszone (hoher Peak vor Kurvenabfall bei ca. 23cm)

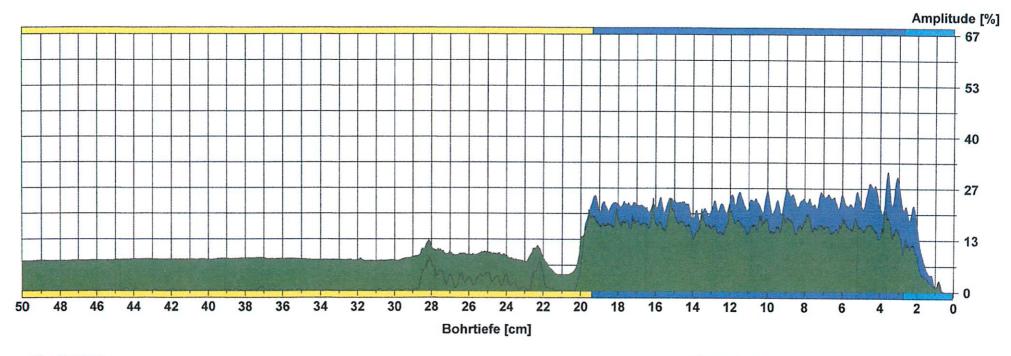
# Von 0,0 cm bis 2,8 cm : Rinde und Kambium Von 2,8 cm bis 19,4 cm : Intaktes Holz Von 19,4 cm bis 50,0 cm : Höhlung Von 0,0 cm bis 0,0 cm : Von 0,0 cm bis 0,0 cm : Von 0,0 cm bis 0,0 cm :

Eingehende Untersuchung Unterstamm

Ab ca. 19cm Bohrtiefe Holzkörper vollständig abgebaut

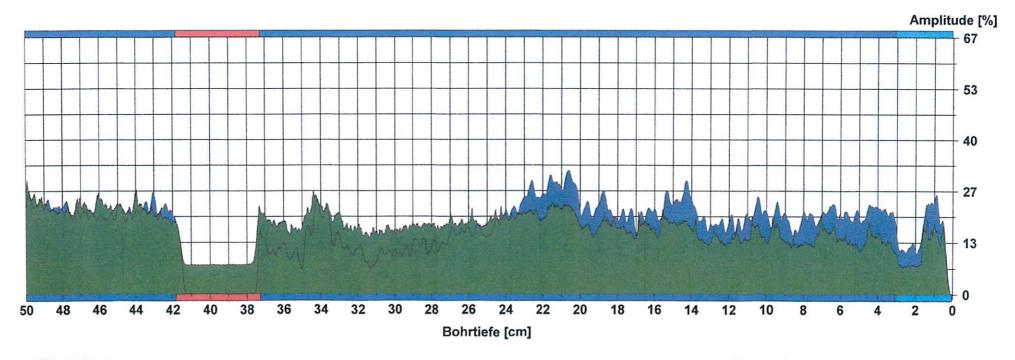
Von	0,0 cm	bis	3,1 cm	:	Rinde und Kambium
Von	3,1 cm	bis	37,3 cm	:	Intaktes Holz
Von	37,3 cm	bis	41,8 cm	:	Abgebautes Holz
Von	41,8 cm	bis	50,0 cm	:	Intaktes Holz
Von	0,0 cm	bis	0,0 cm	:	
	0,0 cm

Eingehende Untersuchung Stamm

Höhlung bei ca. 37 bis 42cm Bohrtiefe
