## **Gutachten zur Verkehrssicherheit zweier Winterlinden Im „Anläge“ In der Stadt Giengen a.d.Brenz**

Stadt Giengen a.d. Brenz  
SG Tiefbauamt, Grünflächen und Friedhöfe  
Marktstraße 18-20  
89537 Giengen an der Brenz  
Ansprechpartner Herr Fedchenheuer

Sven Schmidt  
Sieben – Tannen – Weg 23  
89312 Günzburg  
Email: schmidt.forst@gmx.de  
Fon: 0162-4360695

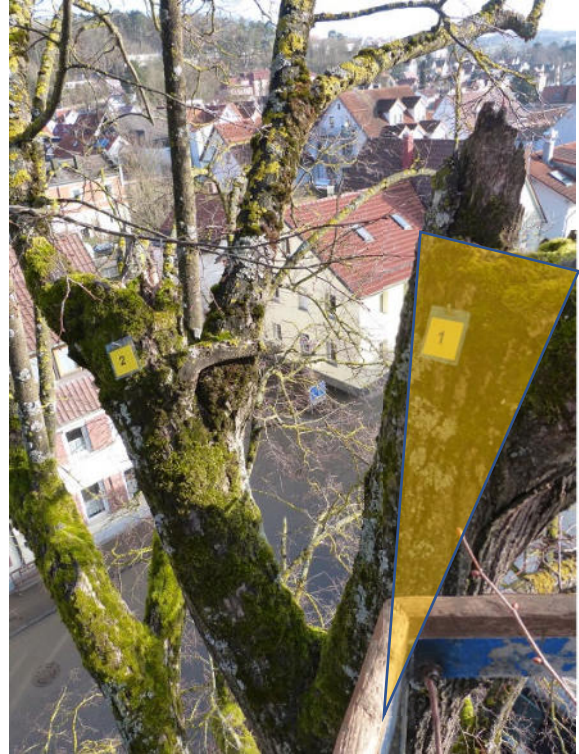
**Abb. 1:** eingefaulte Kappungsstelle an Baum 9359

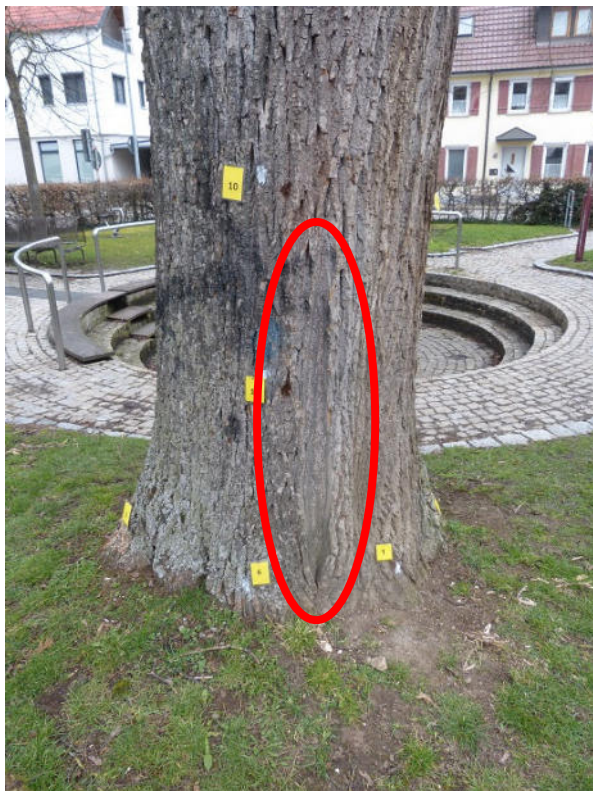
Im **Stammbereich** fällt ein älterer überwallter Schaden am Unterstamm im Südosten auf (Bild 1). Auf der Nordseite des Stammes befindet sich eine geschlossene Rippe vom Boden bis zum Stammkopf (Bild 2). Aufgrund des verdächtigen Klangs beim Abklopfen mit dem Schonhammer wurde der Stamm in 70cm/ 125cm/ 200cm Höhe eingehend untersucht.

**Bild 1:** Schaden am Unterstamm im Südosten

| Grunddaten | | | | | |
|---|---|---|---|---|---|
| Anfahrsschaden | X | überwallter Schaden am Unterstamm im Südosten (Bild 1) | | | |

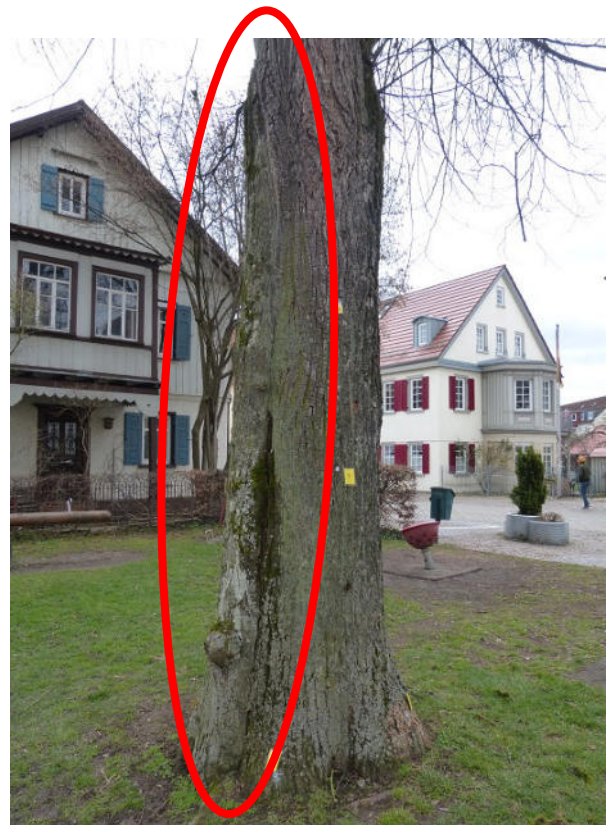
Erstaunlicherweise ist die Fäule im Bereich der Rippe nicht, wie von UZ vermutet, am stärksten ausgeprägt, sondern betrifft den ganzen Stammquerschnitt. Eine Rippe entsteht als Reaktion auf einen Riss. Der Baum versucht, solche Schäden durch punktuell stärkere Zuwächse auszugleichen. Sichtbar sind diese Reparaturanbauten dann als Beulen, Rippen oder Wülste.

**Bild 2:** Rippe am Stamm im Norden

| Grunddaten | | | | | |
|---|---|---|---|---|---|
| Risse, Rippen | X | am Stamm im Nordwesten (Bild 2). Bereiche daneben verdächtig klingend | | | |

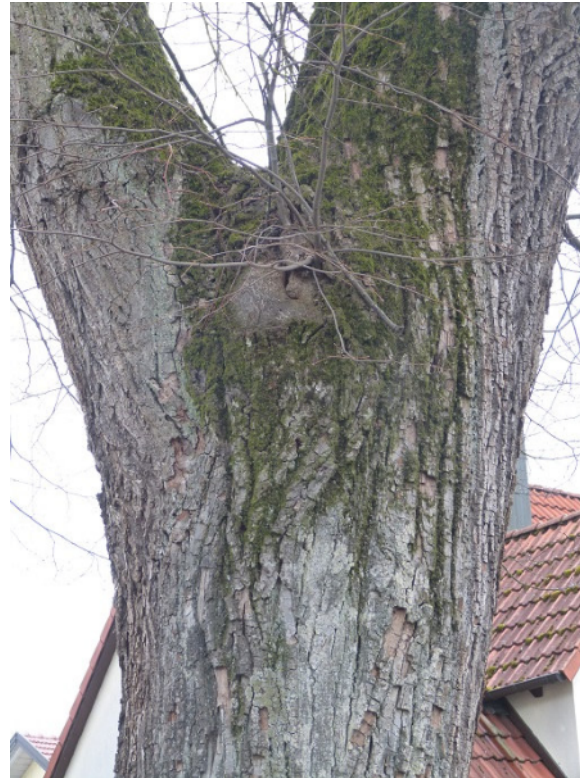
Am Stammkopf im Süden ist eine ältere, einfaulende Astungswunde (Bild 3) erkennbar.

Es ist möglich, dass diese Faulstelle auch eine Eintrittspforte für die umfangreiche Ausfäulung des Stammes gewesen sein könnte.

**Bild 3:** Faulstelle am Stammkopf im Süden

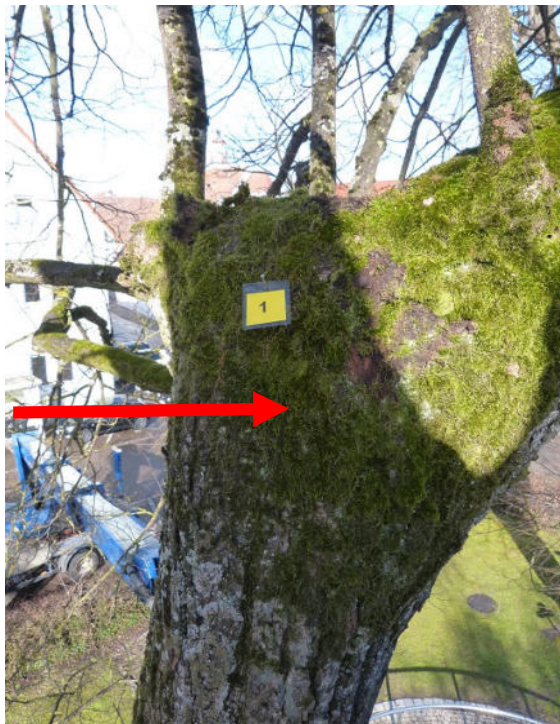
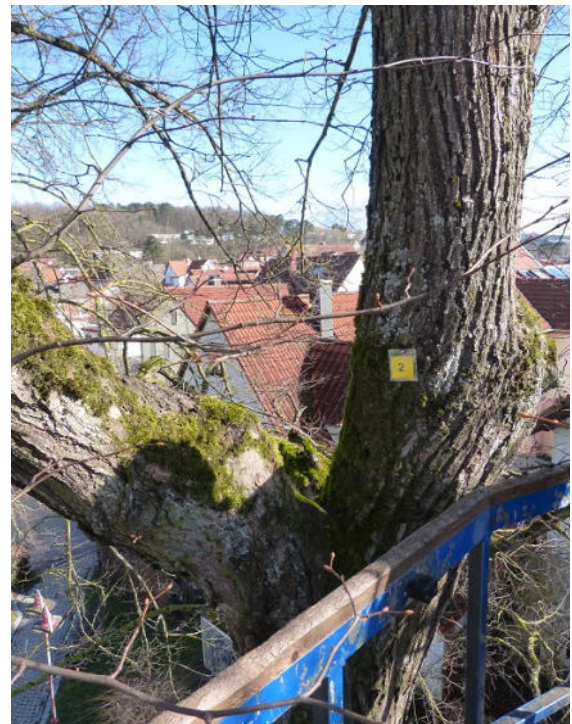
Die Krone weist, wie bereits angesprochen, mehrere, ältere Kappungsstellen auf. Im Vergleich zu Baum 9359 sind diese allerdings verschlossen und nicht derart hohlklingend. Die Verdickung der Kappungsstellen lässt jedoch Fäulen im Inneren vermuten.

**Bilder 4&6:** verdickte Kappungsstellen

Um die Verkehrssicherheit zu erhalten, sollte die Krone eingekürzt werden. Durch diese Maßnahme werden die auf die Kappungsstellen einwirkenden Kräfte reduziert und ein Ausbrechen der durchgewachsenen Ständer verhindert.

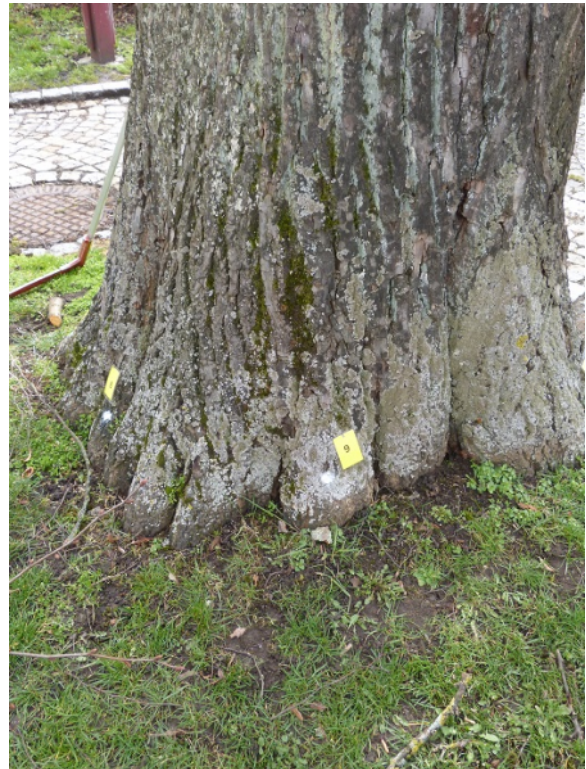
Der **Stammfußbereich** der Winterlinde ist sehr auffällig (Bild 7). Es sind zahlreiche Adventivwurzeln vorhanden. Adventivwurzeln sind sekundär gebildete Wurzeln, die zum Beispiel nach Schädigungen des Wurzelwerks oder nach Wurzelverlust durch Grabungsarbeiten ausgebildet werden können.

Die eingehende Untersuchung des Stammfußes und der Hauptwurzelanläufe brachte jedoch nur vereinzelte, kleine Faulstellen zum Vorschein.

**Bild 7:** Stammfuß mit auffälligen Adventivwurzeln

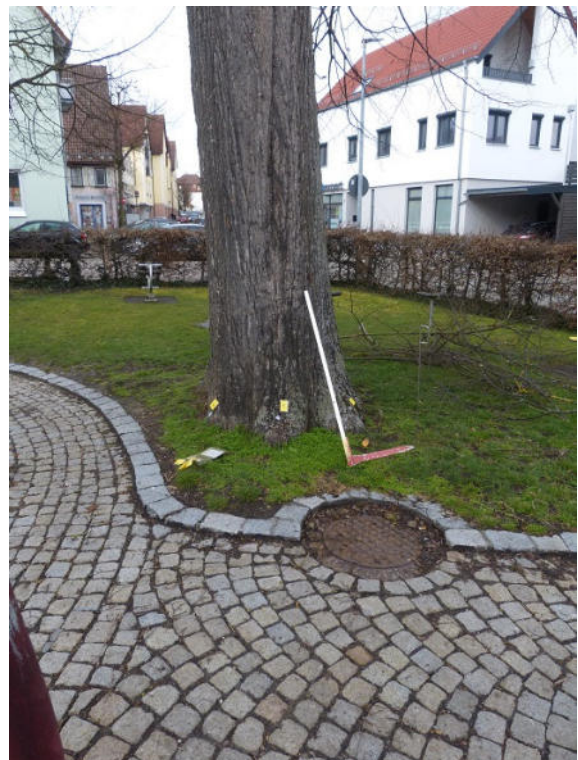
UZ wurde im Verlauf der Begutachtung darauf hingewiesen, dass sich die Linde genau über einem gemauerten Abwassergewölbekanal befindet (Bild 8).

Die Überdeckungshöhe des Kanals kann augenscheinlich nur wenige Dezimeter betragen. Im Laufe seines Standalters muss sich die Linde mit dem eingeschränkten Wuchsraum arrangiert haben und hat deswegen lokale Reparaturanbauten und Adventivwurzeln ausgebildet.

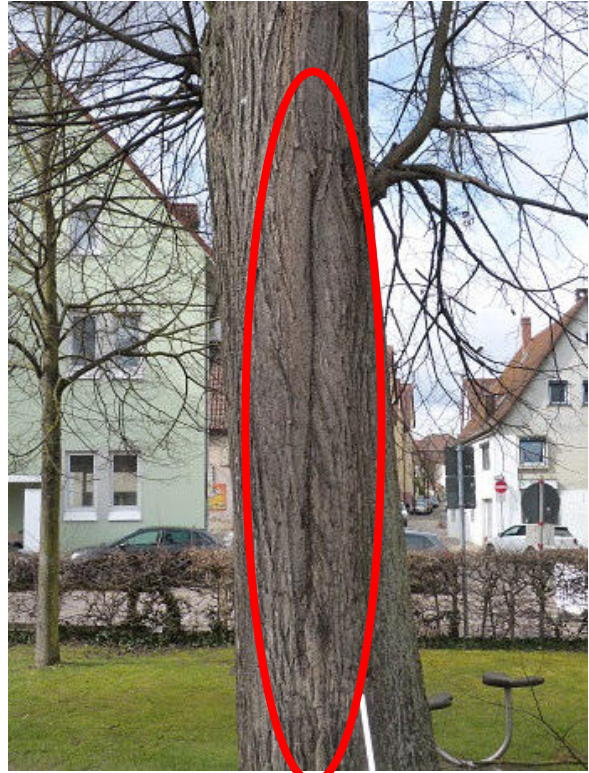
Der **Stamm** der Linde weist im Osten (Bild 9) und Westen (Bild 10) ältere, größere Einwallungen auf. Einwallungen sind nach innenwachsende Rindenpartien, hervorgerufen durch Stammverletzungen.

**Bild 9:** Einwallung am Stamm im Osten

| Grunddaten | | | | | |
|---|---|---|---|---|---|
| Risse, Rippen | X | Einwallungen am Stamm im Osten und Westen (Bilder 9&10). Bereiche daneben verdächtig klingend | | | |

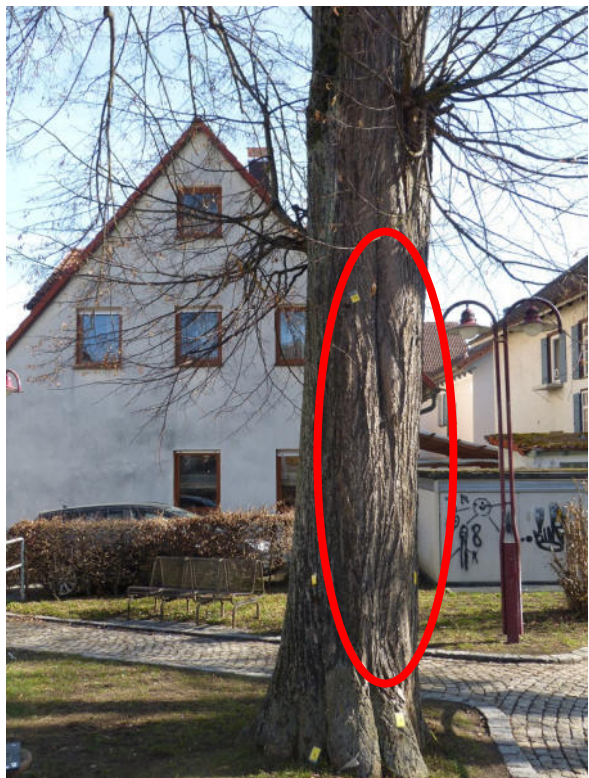
**Bild 10:** Einwallung am Stamm im Westen

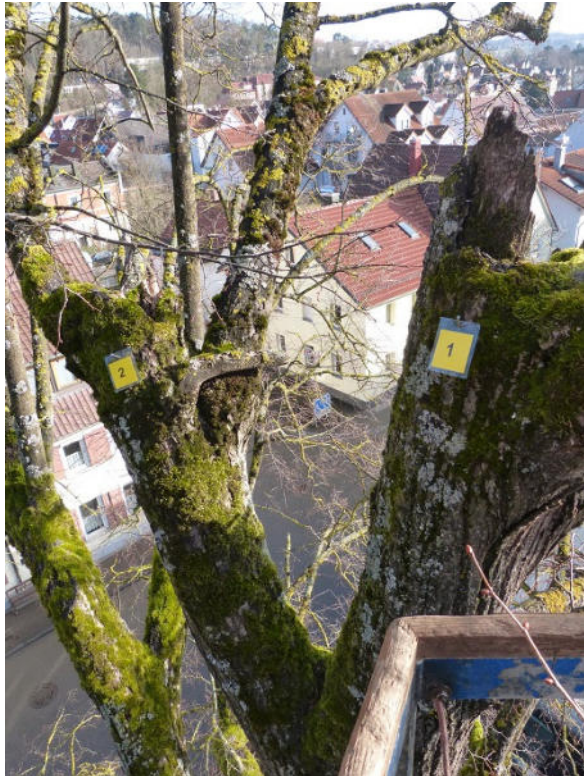
Die prägnante Krone weist mehrere, stark eingefaulte Kappingsstellen auf. Diese wurden mit der Hebebühne genauer untersucht. Die Eindringtiefe mit dem Sondierstab war bei allen Kappingsstellen durchweg zwischen etwa 40 und 80cm Tiefe. An zwei Kappingsstellen waren ältere Fruchtkörper des Schuppigen Porlings (Polyporus squamosus) erkennbar. Bei diesem Pilz handelt es sich um einen Weißfäuleerreger, der über Verletzungen in den Baum eindringt. Es könnte im weiteren Verlauf zum Abbrechen der betroffenen Kronenteile kommen.

**Bild 11:** Kappingsstellen 1 und 2

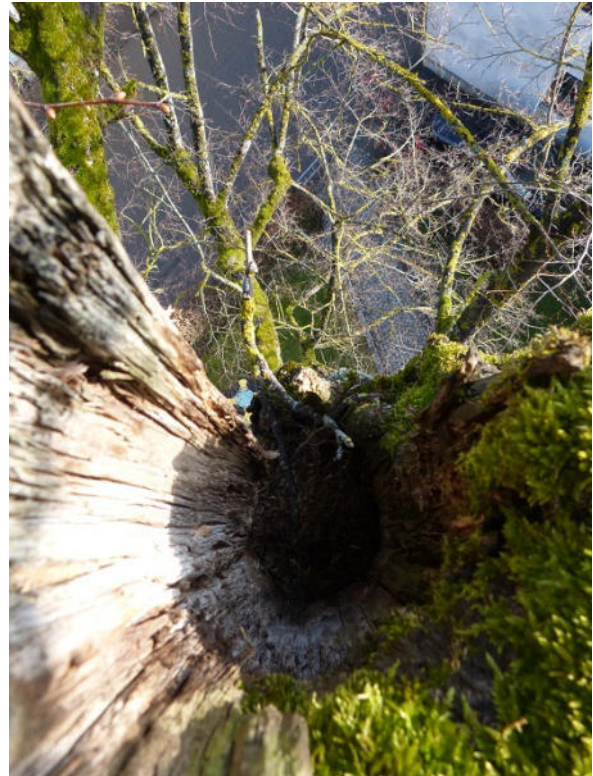
**Bild 12:** Detailansicht von oben Kappingsstelle 1

Alle Kappingsstellen sind sehr stark eingefault. Die sich daran gebildeten Neuaustriebe haben teilweise stärkere Dimensionen mit bis zu circa 25cm Durchmesser an der Basis erreicht. Die Bruchsicherheit der Krone ist daher nicht mehr gegeben.

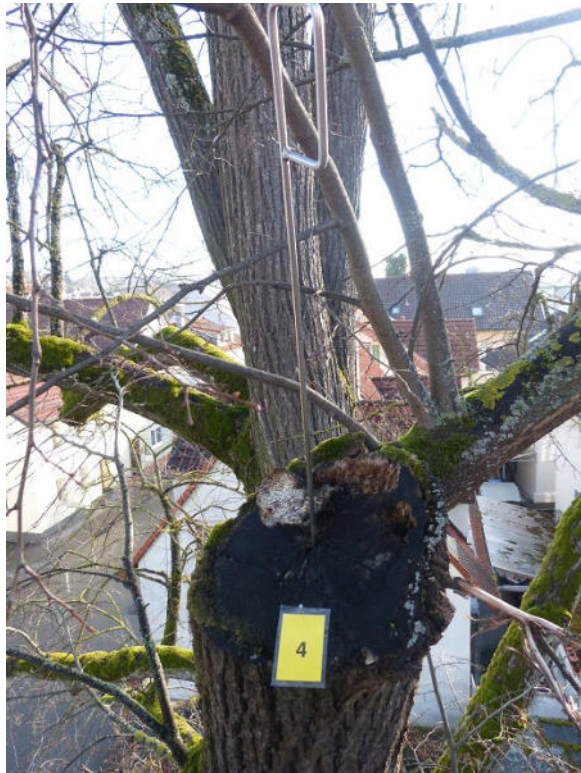
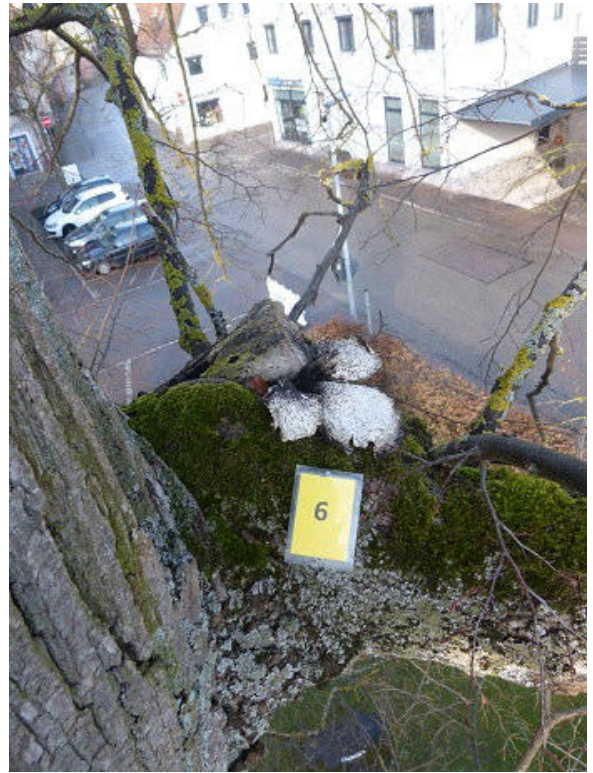
**Bilder 13 & 14:** Fruchtkörper des Schuppigen Porlings an zwei Kappungsstellen

Abschließend ist der **Zustand der Winterlinde** als **nicht verkehrssicher** zu bewerten. Die Bruchsicherheit der Krone ist nicht gewährleistet, da die an den Kappungsstellen gewachsenen Austriebe auszubrechen könnten. Gleichfalls ist die Restwandstärke des Stammkopfbereichs für den Baum in seiner jetzigen Gestalt zu gering. Bei starken Windereignissen könnte es zum Abdrehen des Baums kommen.

Beginnend mit Baum 9359 sollten in einem ersten Durchgang die durchgewachsenen Ständer stark eingekürzt, ggfs. entfernt werden, um die Bruchsicherheit der Krone zu gewährleisten. Zum einen sollten bruchgefährdete Kronenteile eingekürzt/ entfernt werden, zum anderen sollte so viel wie möglich an Kronen- und Blattmasse erhalten werden, damit der Baum sich weiter mit Photosyntheseprodukten ernähren kann.
