Grunddaten							
Baumeigentümer / Auftraggeber		Stadt Gie	engen		Kont	rolldatum: 26.02.2018	
Baumstandort (Straße, Ort)		Marktstra	aße		Tel		
(Haus) Verwaltung							
Baumnummer		9358	Baumart	Winterlin	de - Tilia	cordata	
Alter		100	Vitalität	gut			
Kronendurchmesser (m)		14m	Baumhöh		20m	Stammumfang <sub>1,0m</sub> (cm)	262
Standort						Stammdurchm. <sub>1,0m</sub> (cm)	83
Baumumfeld		Straße, E	Brunnen, Spiel	geräte, Pa	rkbänke.	Parkplätze, Gebäude	
Entwicklungsphase		Jugend-		Reife-		Alterungsphase	9
Krone	ja						
Lichtraumprofil							
Spitzendürre							
Schüttere Belaubung							
Totholz	Х						
Druckzwiesel							
Asymetrie							
Faulstellen	Х						
Honlungen							
Spechtlöcher							
		mehrere	Kapungsstelle	en übereina	ander, z.	T. mit deutlichen Verdickung	en (Bilder
Kappungsstellen / Ständerbildung	X	1+2)					
Kronensicherung							
Astungswunden							
Astaus-/ abbrüche	X				***		
Baumfremder Bewuchs			*****

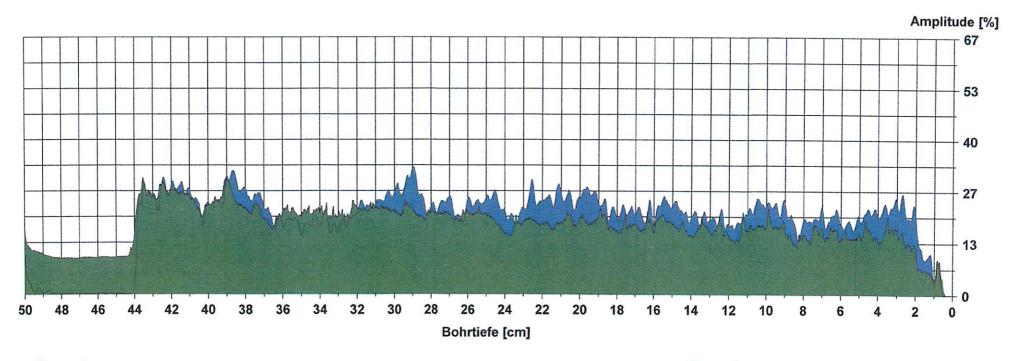
Der Unterstamm in ca. 80cm Höhe weist eine ausgeprägte Höhlung im Inneren auf, welche wahrscheinlich von dem ehem. Stammriss ausgeht. Die Höhlung ist lokal begrenzt, da bei den Bohrungen unterhalb keine Höhlungen vorhanden waren und oberhalb die Höhlungen kleiner waren.
