## **Gutachten zur Verkehrssicherheit zweier Winterlinden Im „Anläge“ In der Stadt Giengen a.d.Brenz**

Stadt Giengen a.d. Brenz  
SG Tiefbauamt, Grünflächen und Friedhöfe  
Marktstraße 18-20  
89537 Giengen an der Brenz  
Ansprechpartner Herr Fedchenheuer

Sven Schmidt  
Sieben – Tannen – Weg 23  
89312 Günzburg  
Email: schmidt.forst@gmx.de  
Fon: 0162-4360695

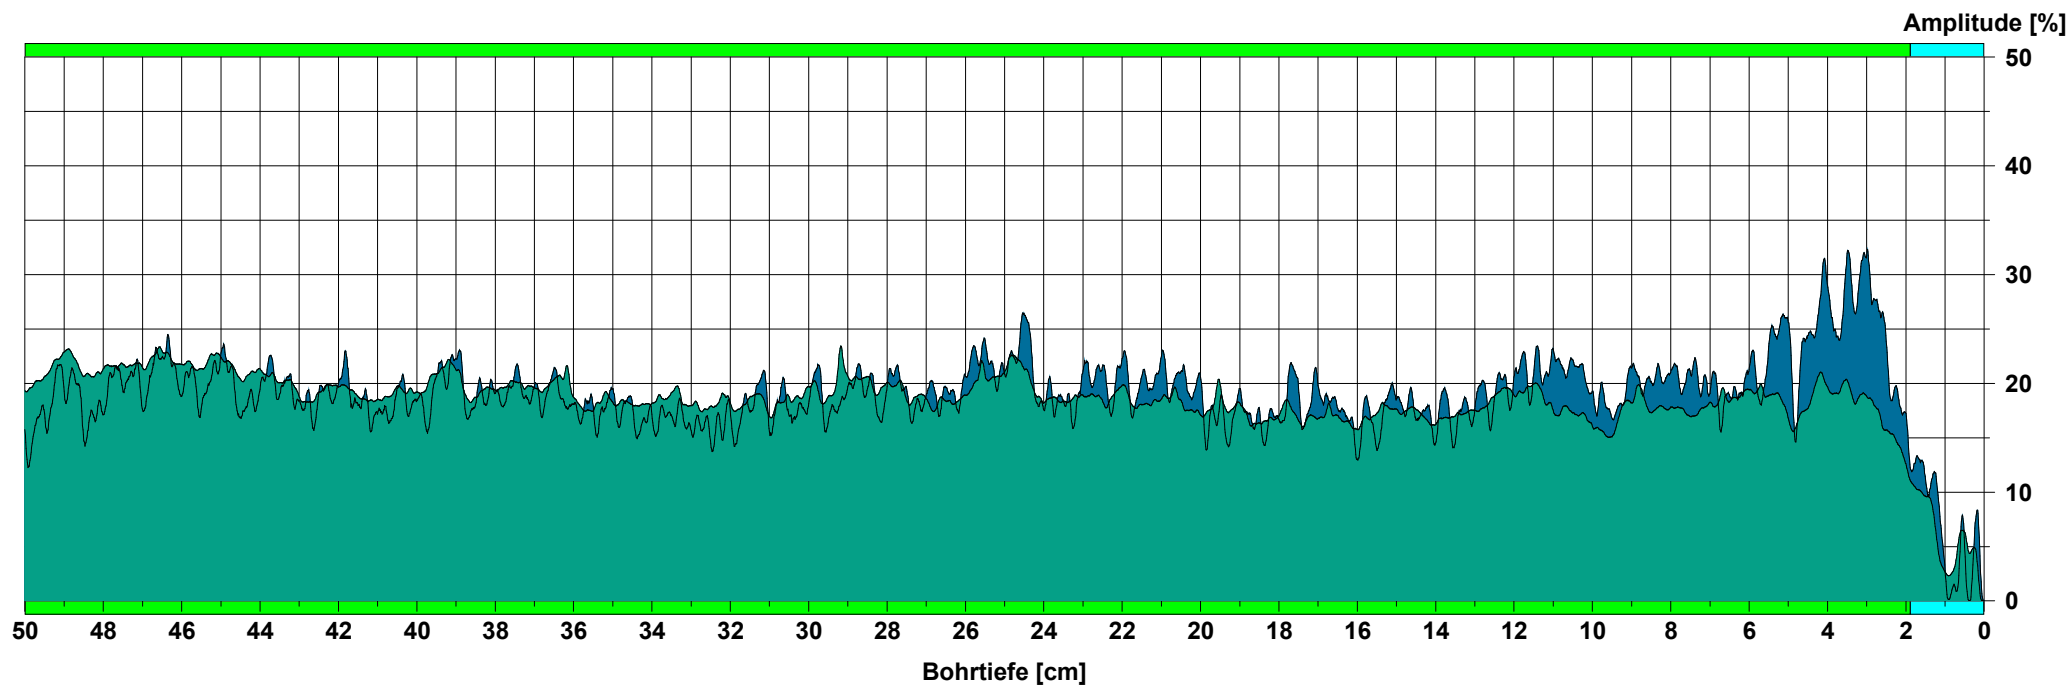
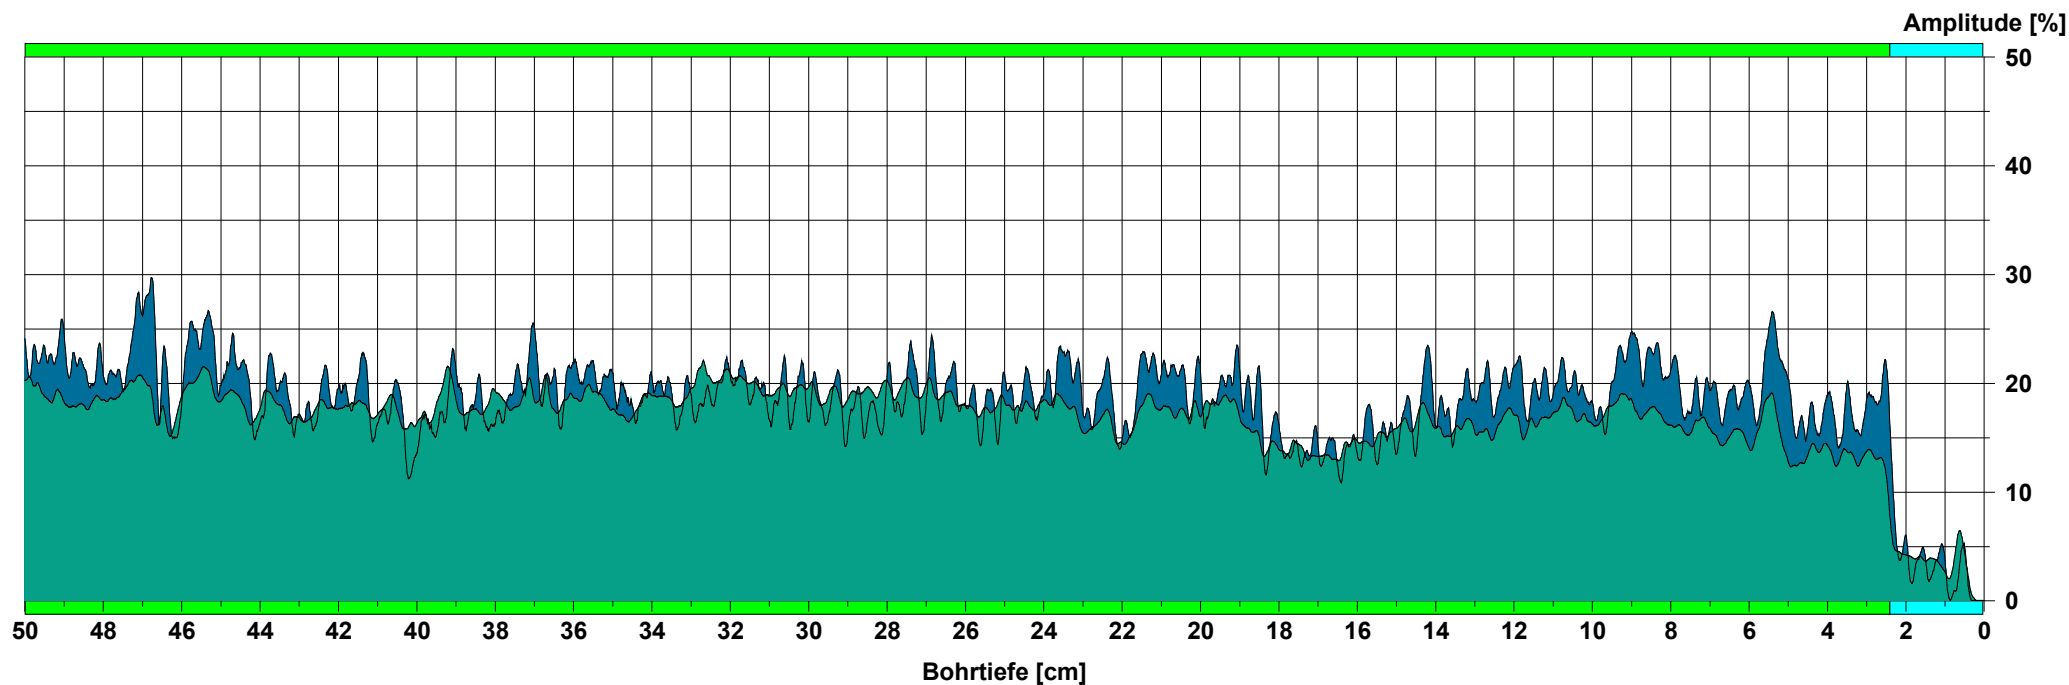
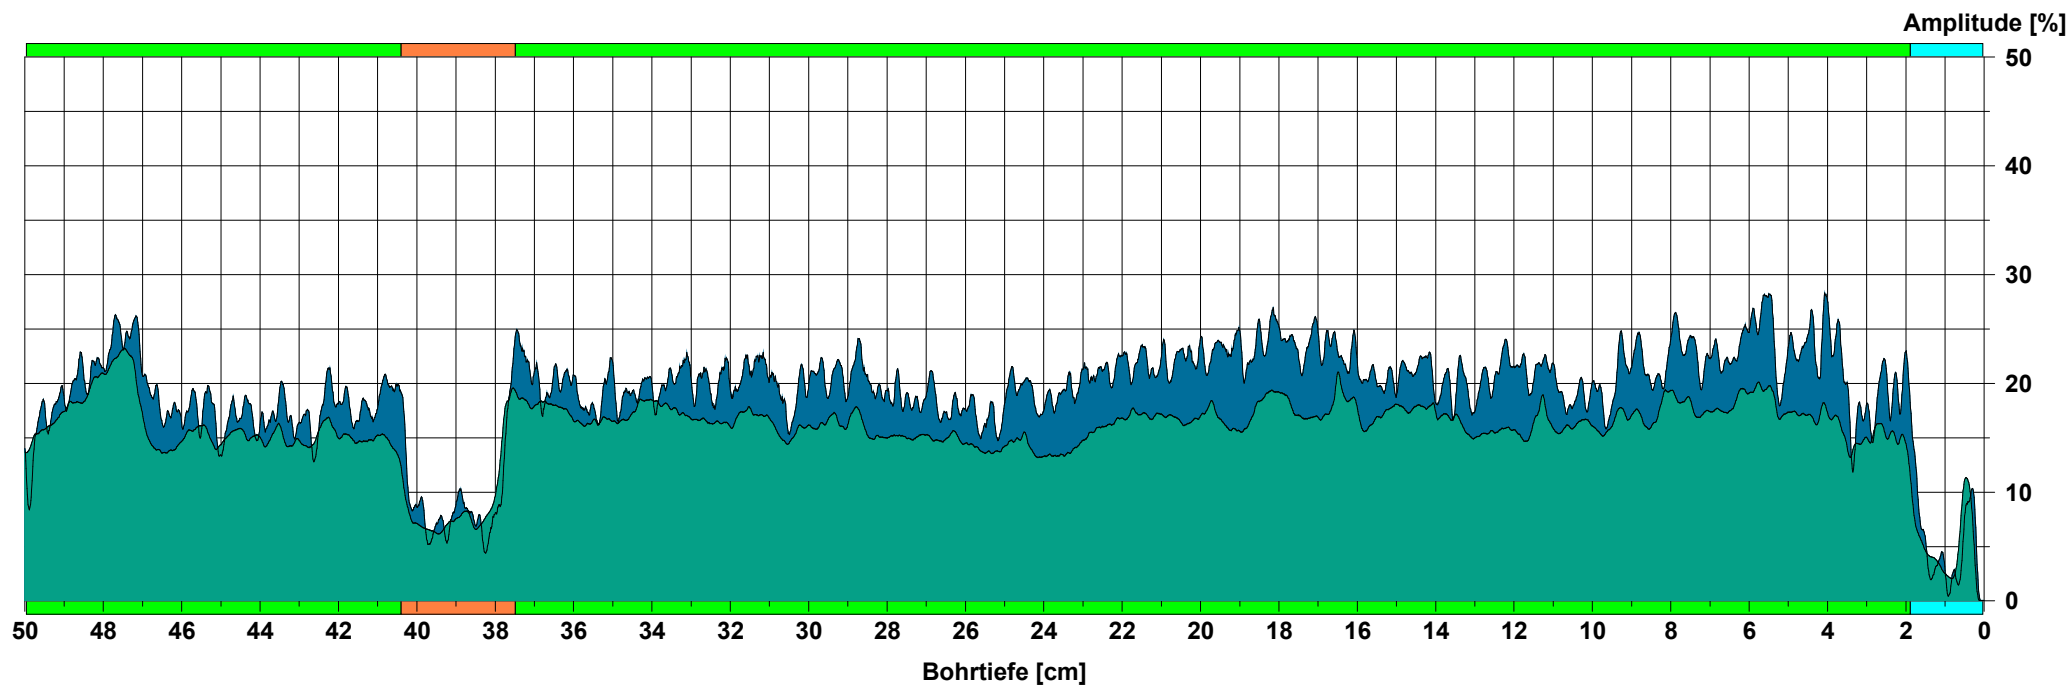
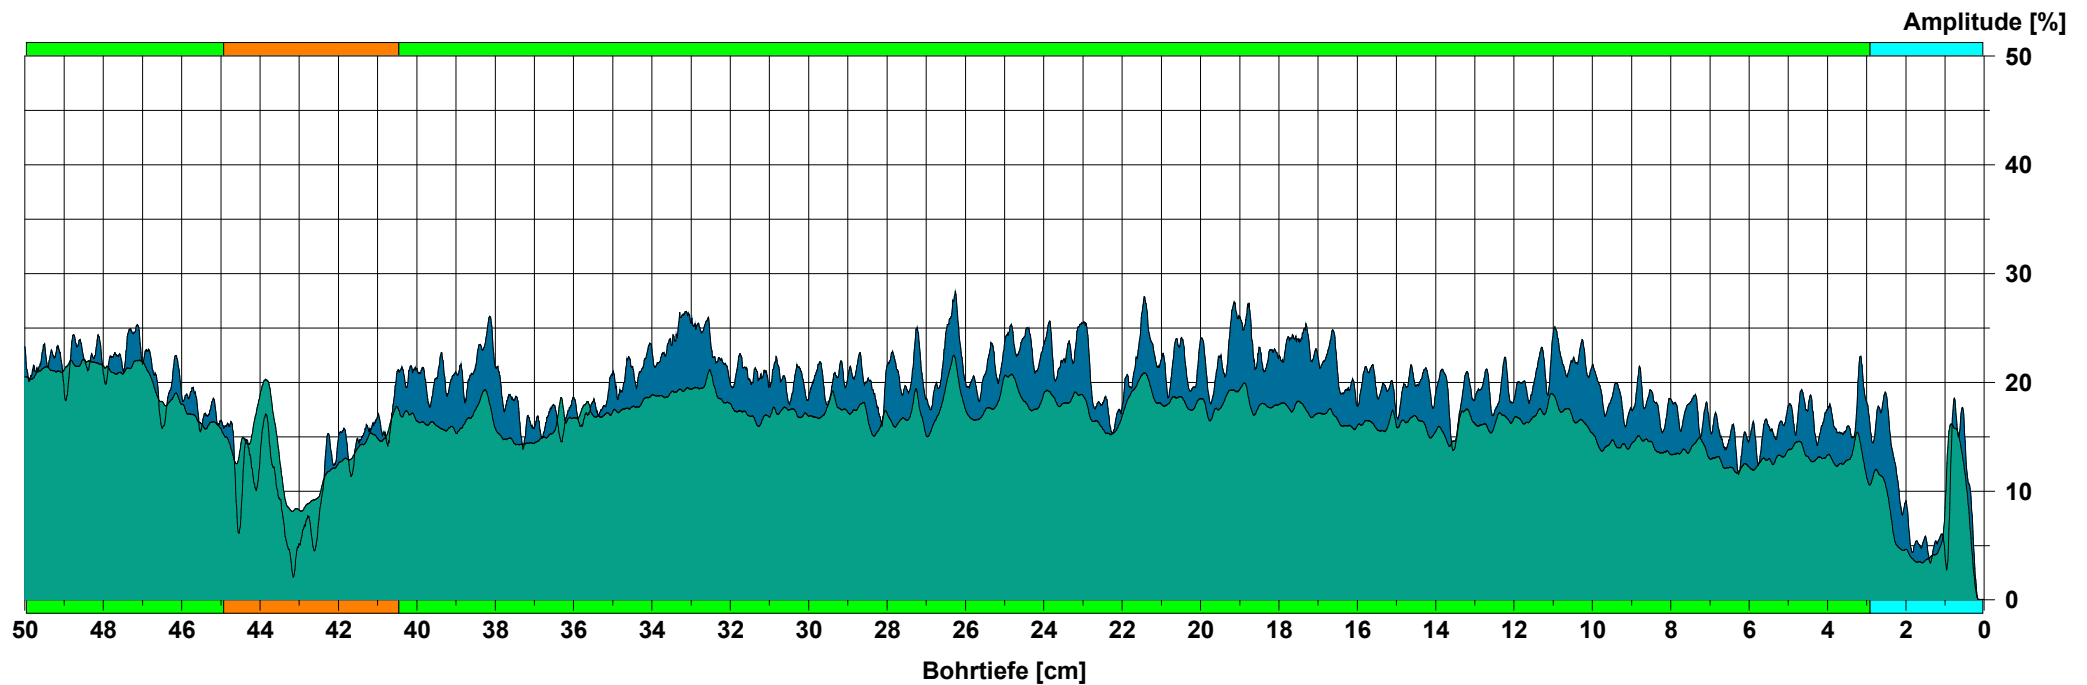
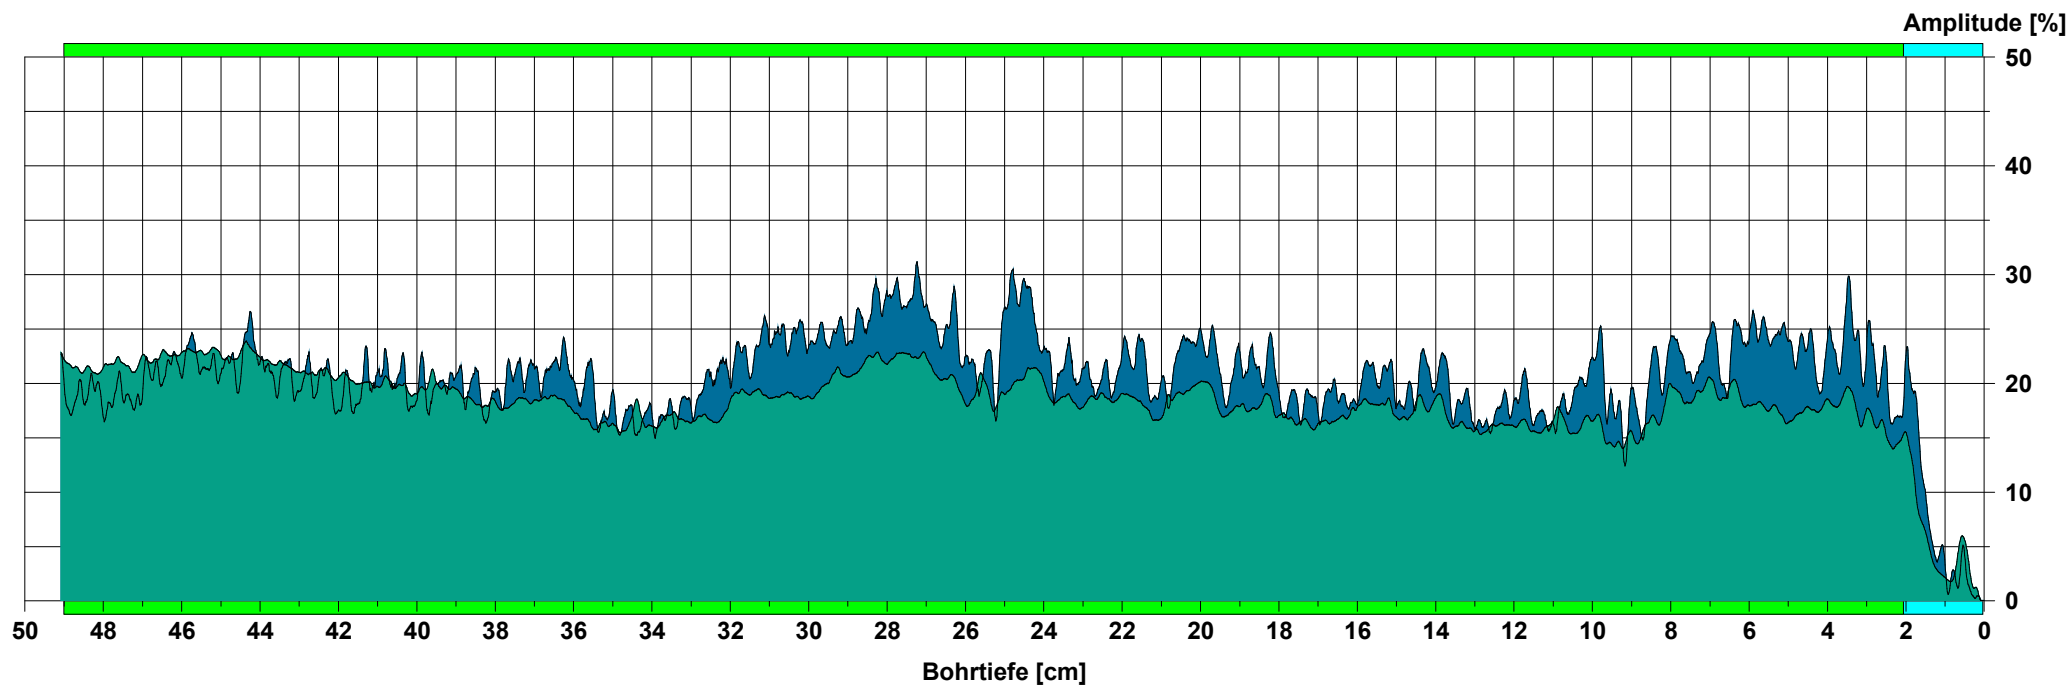
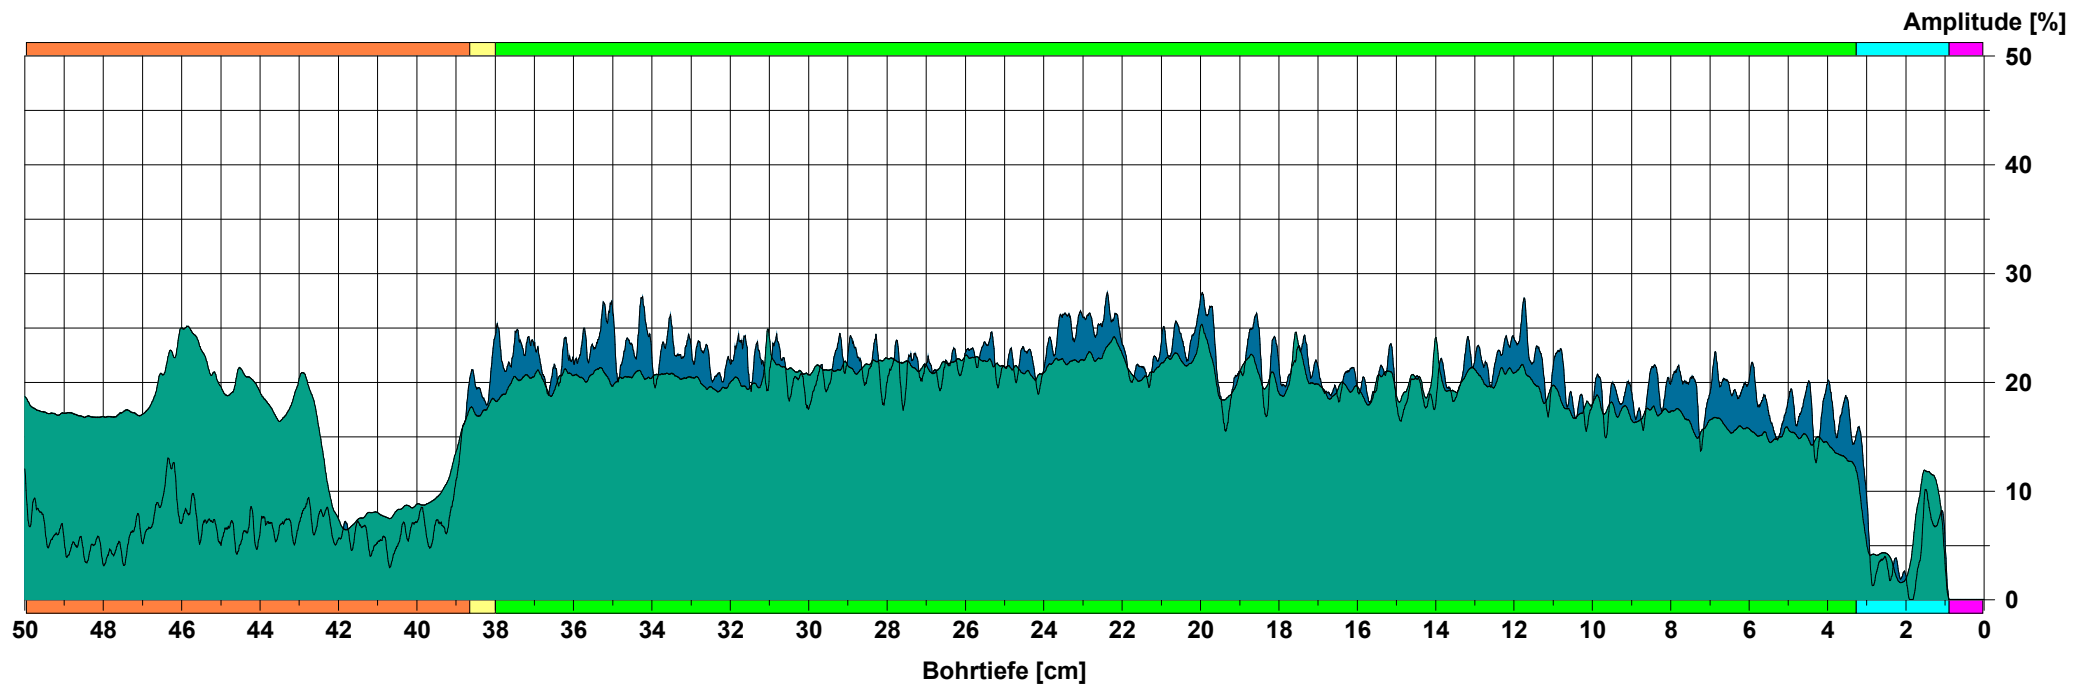
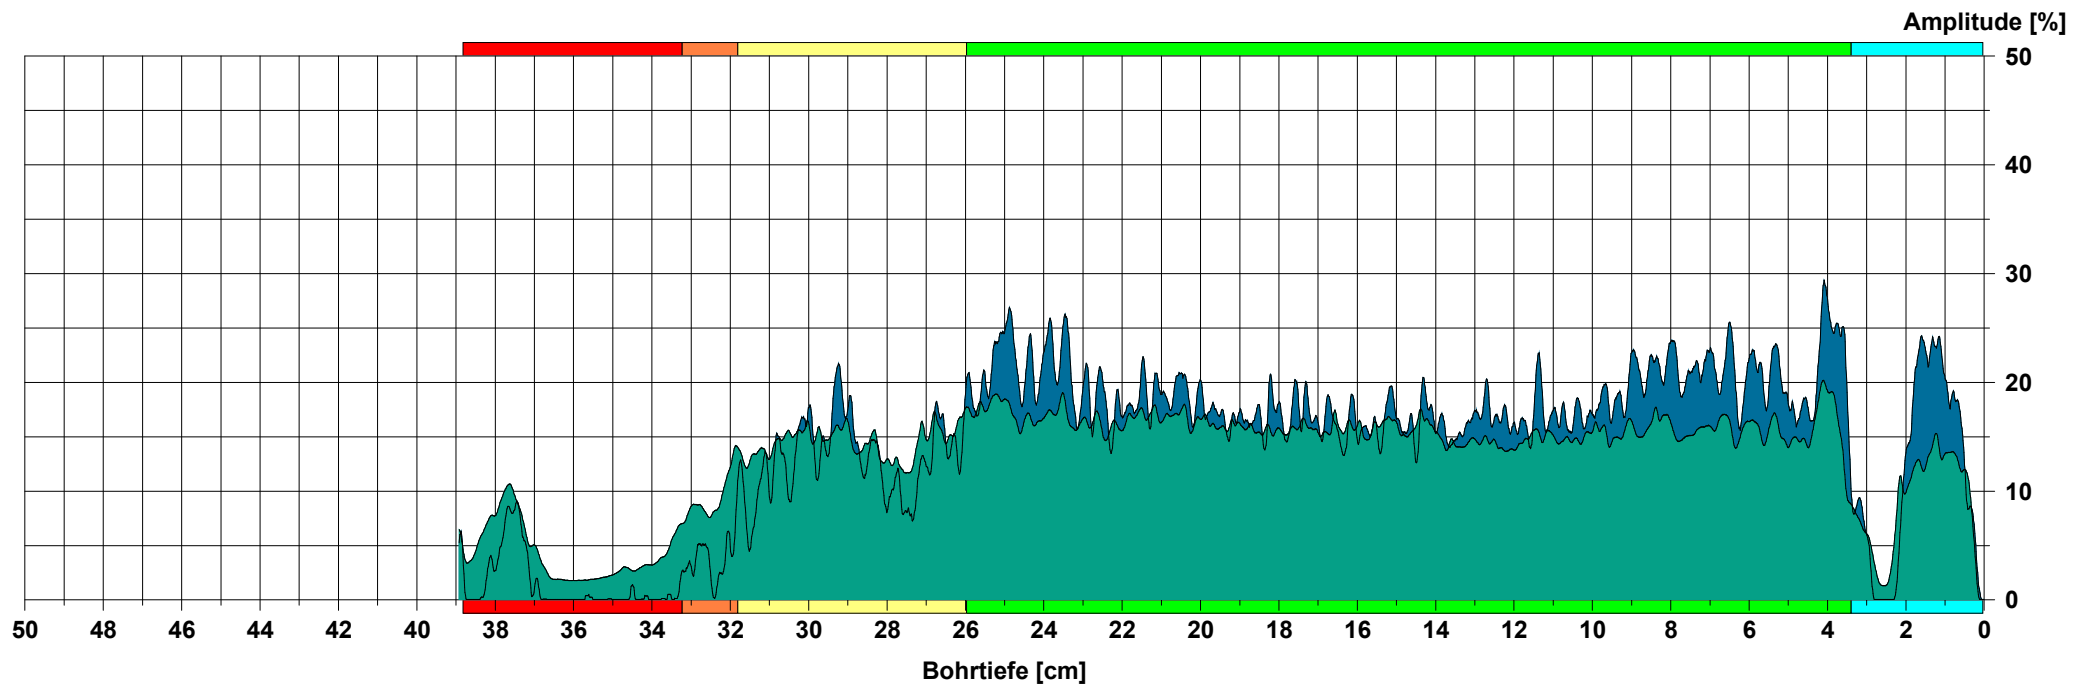
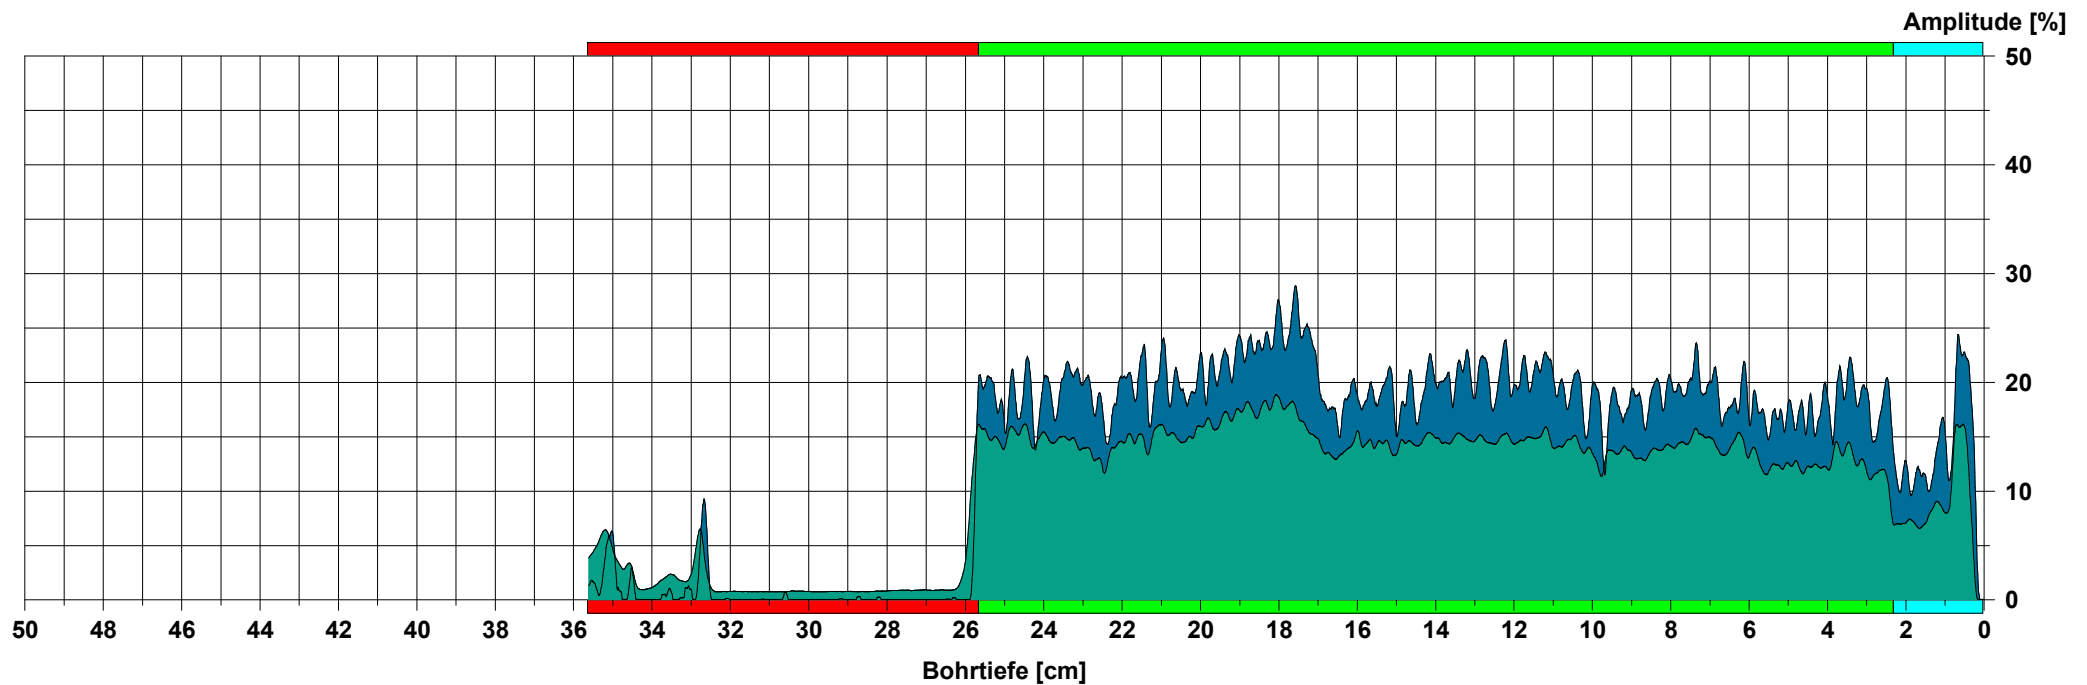
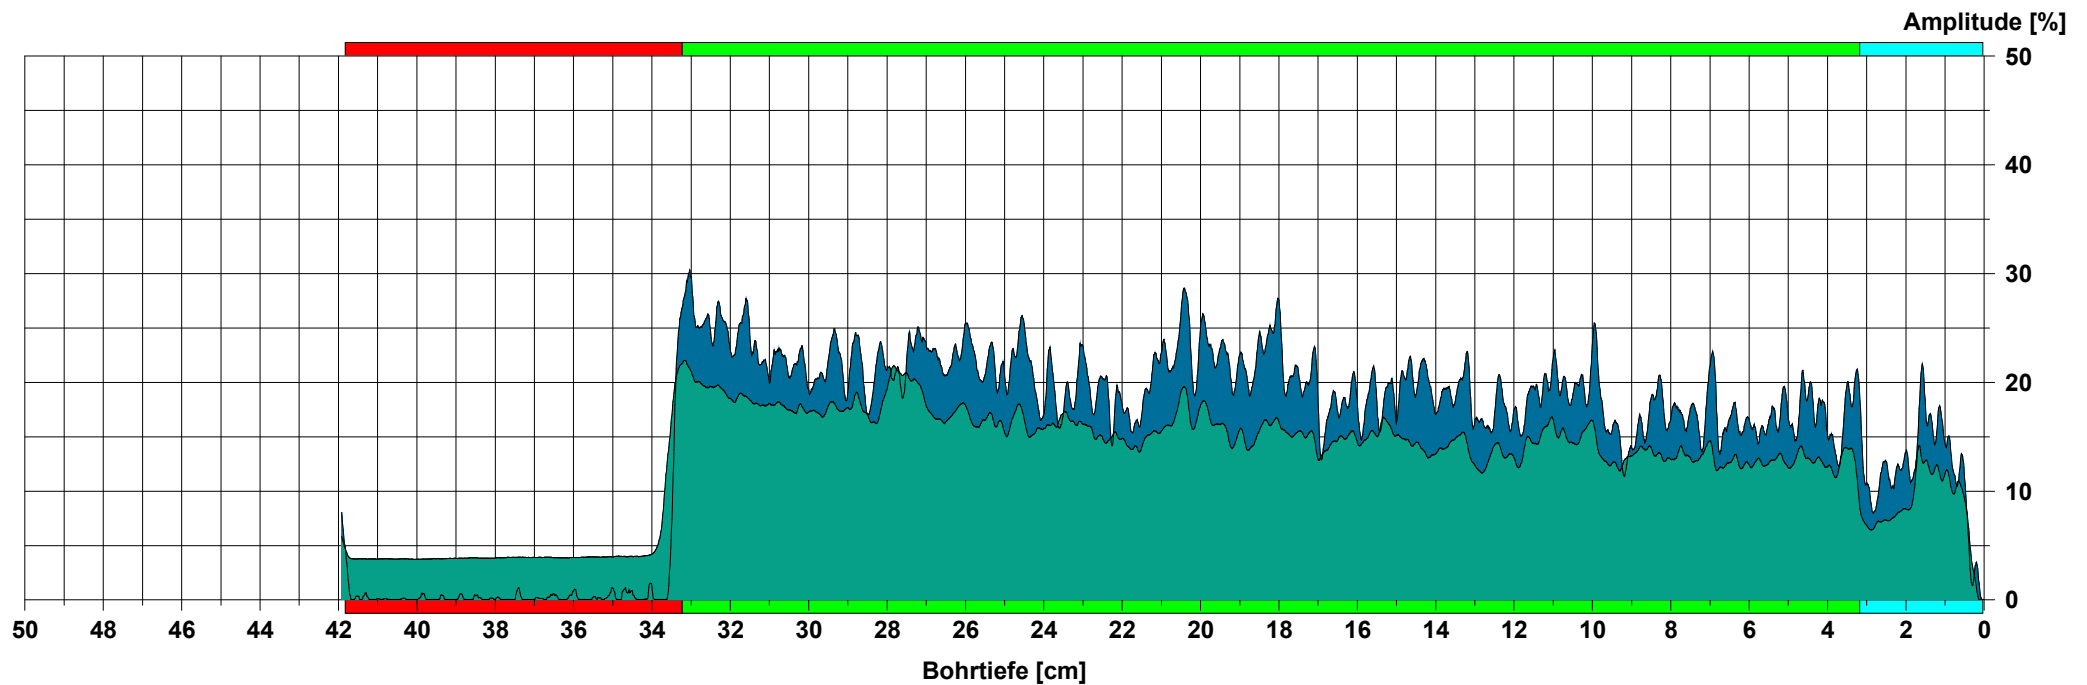
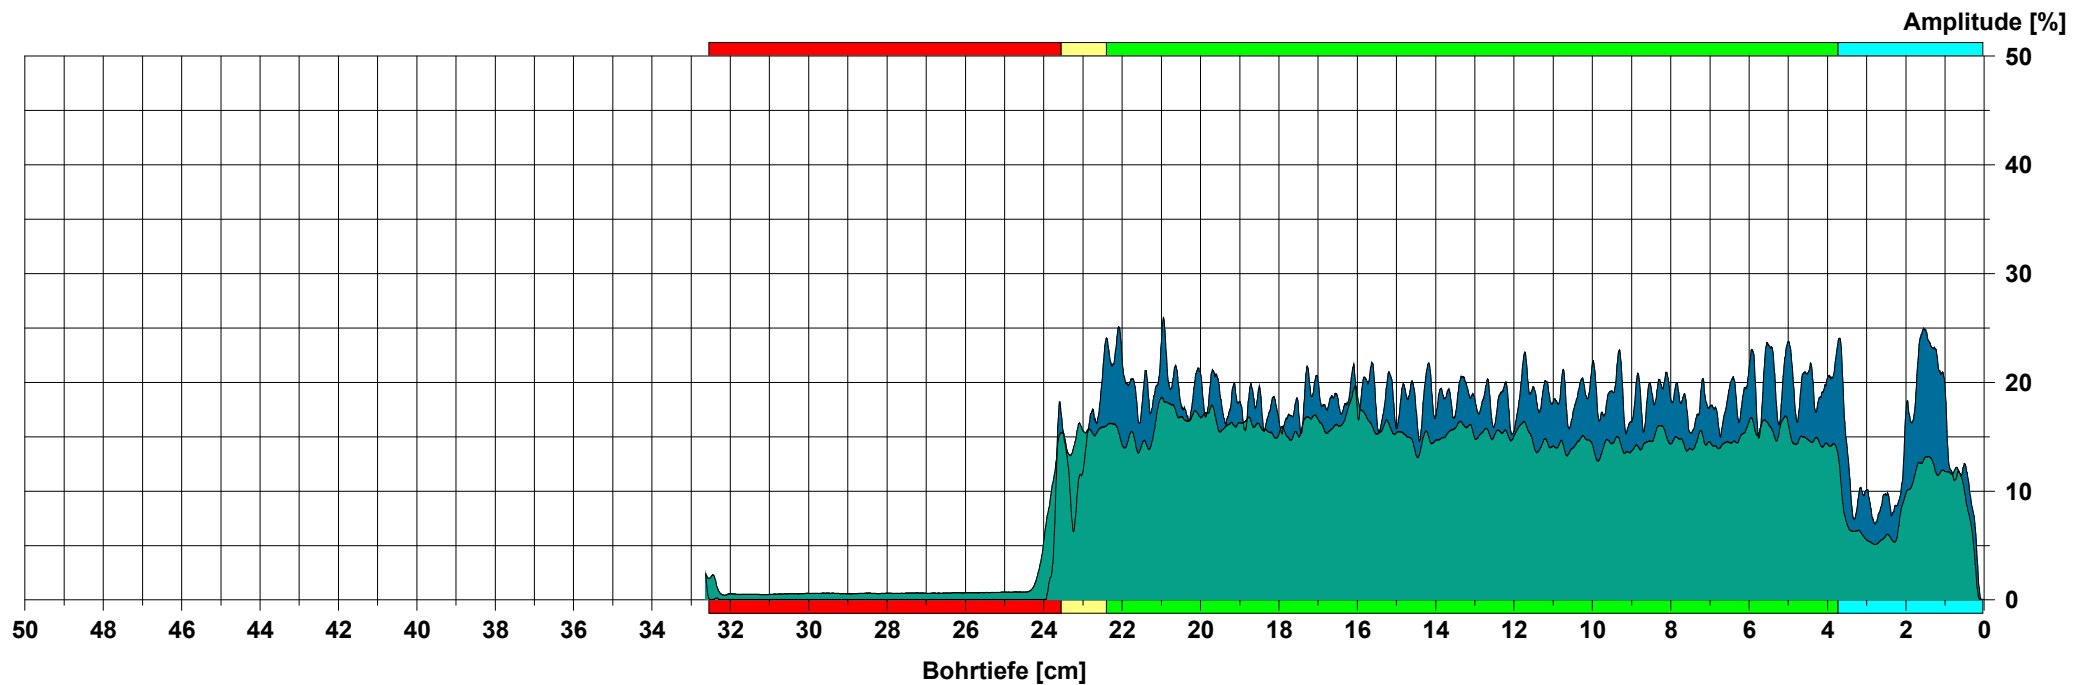
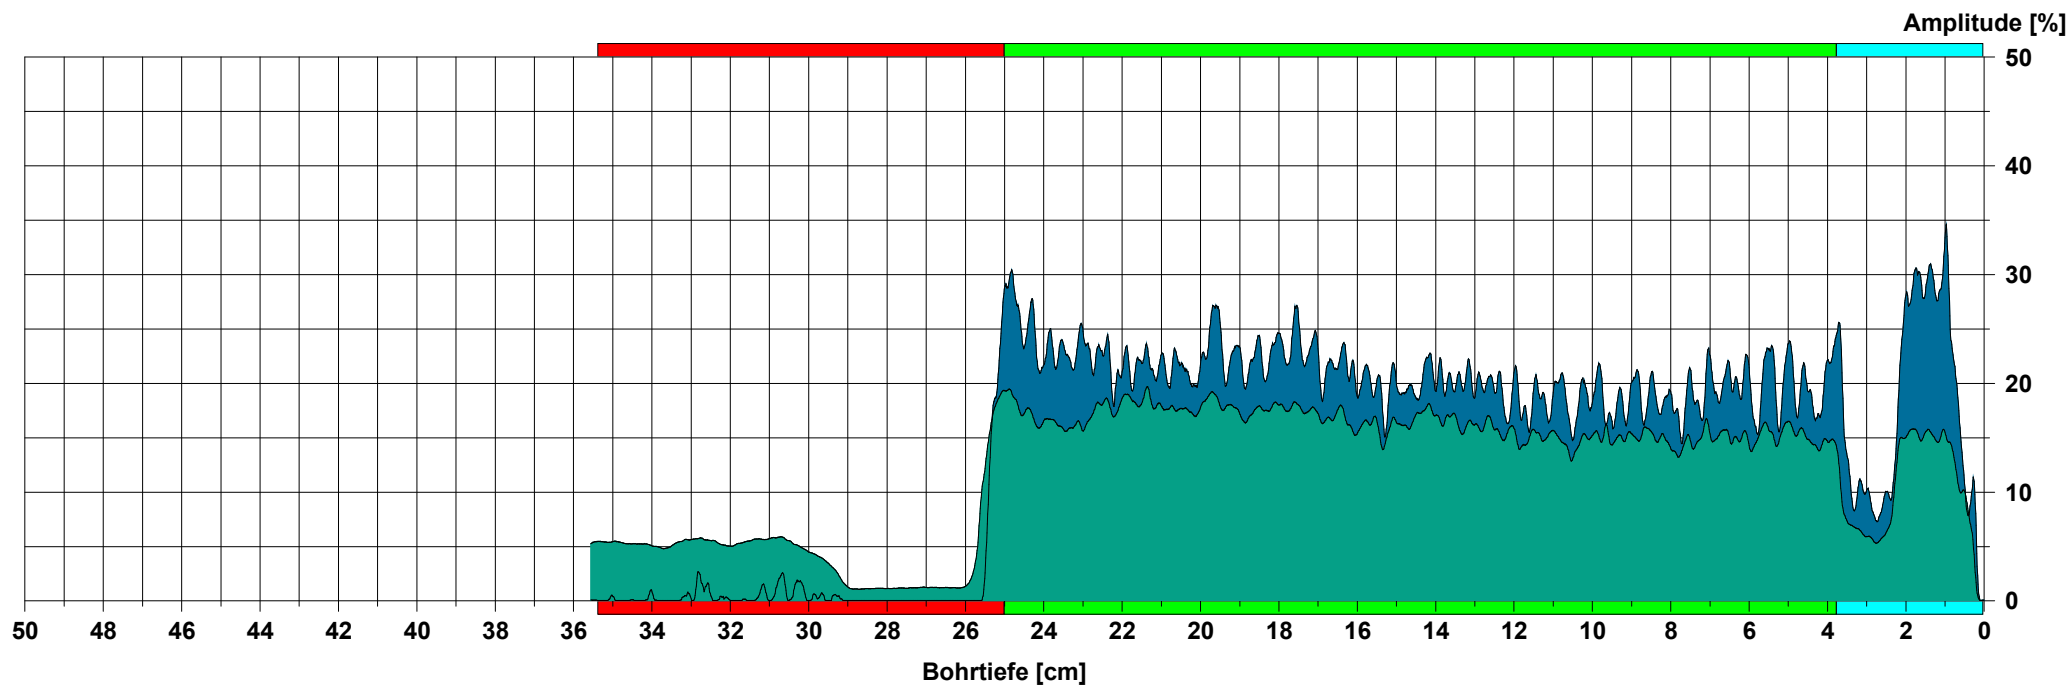
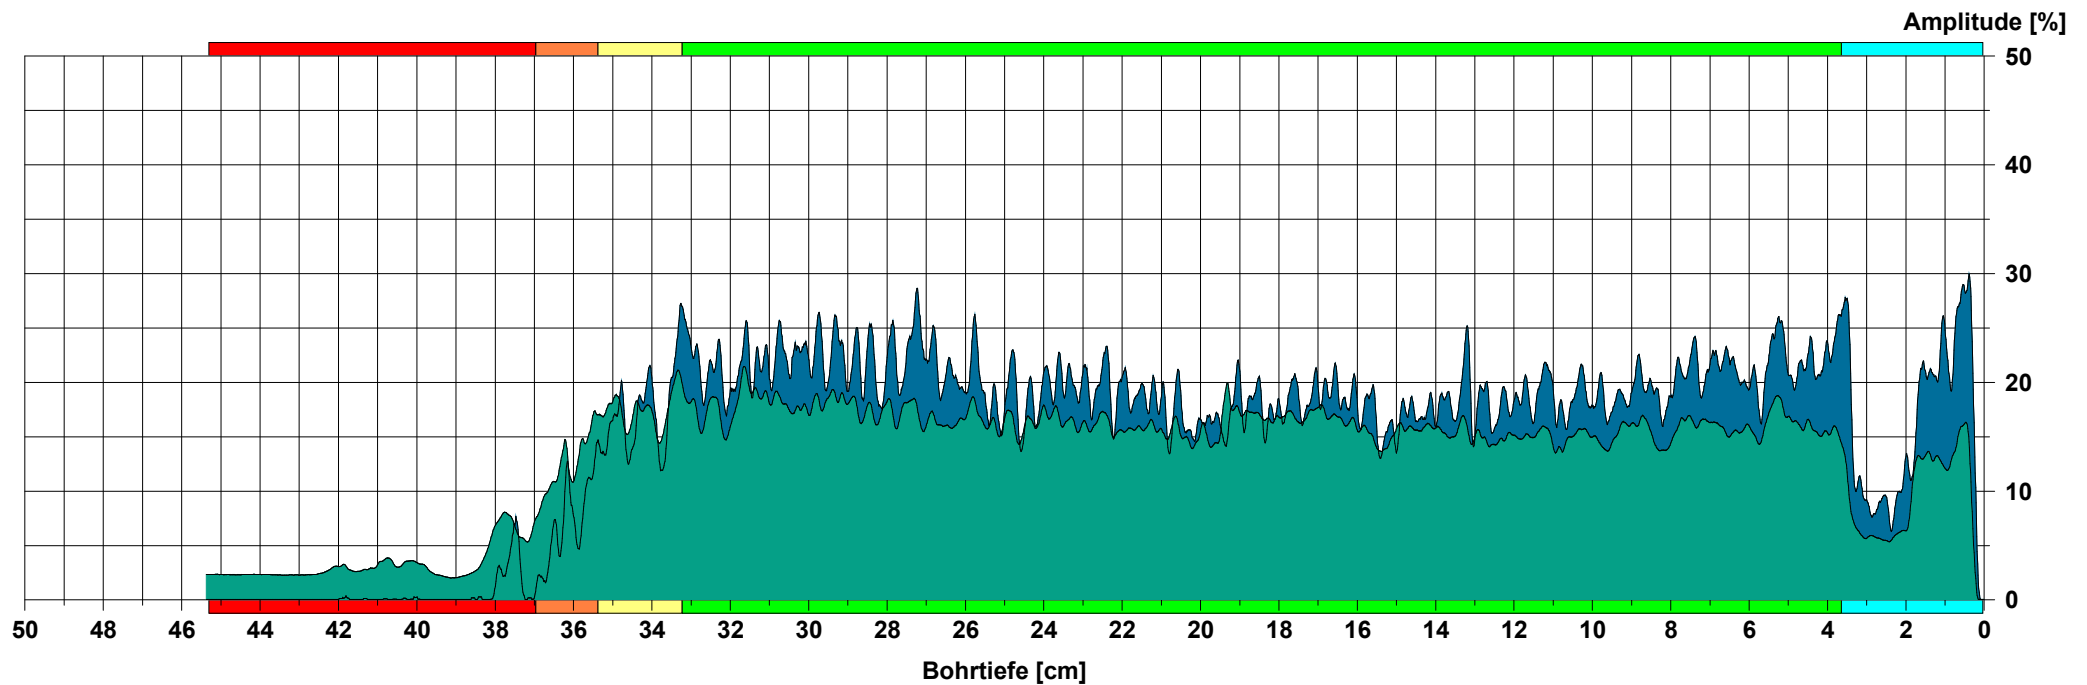
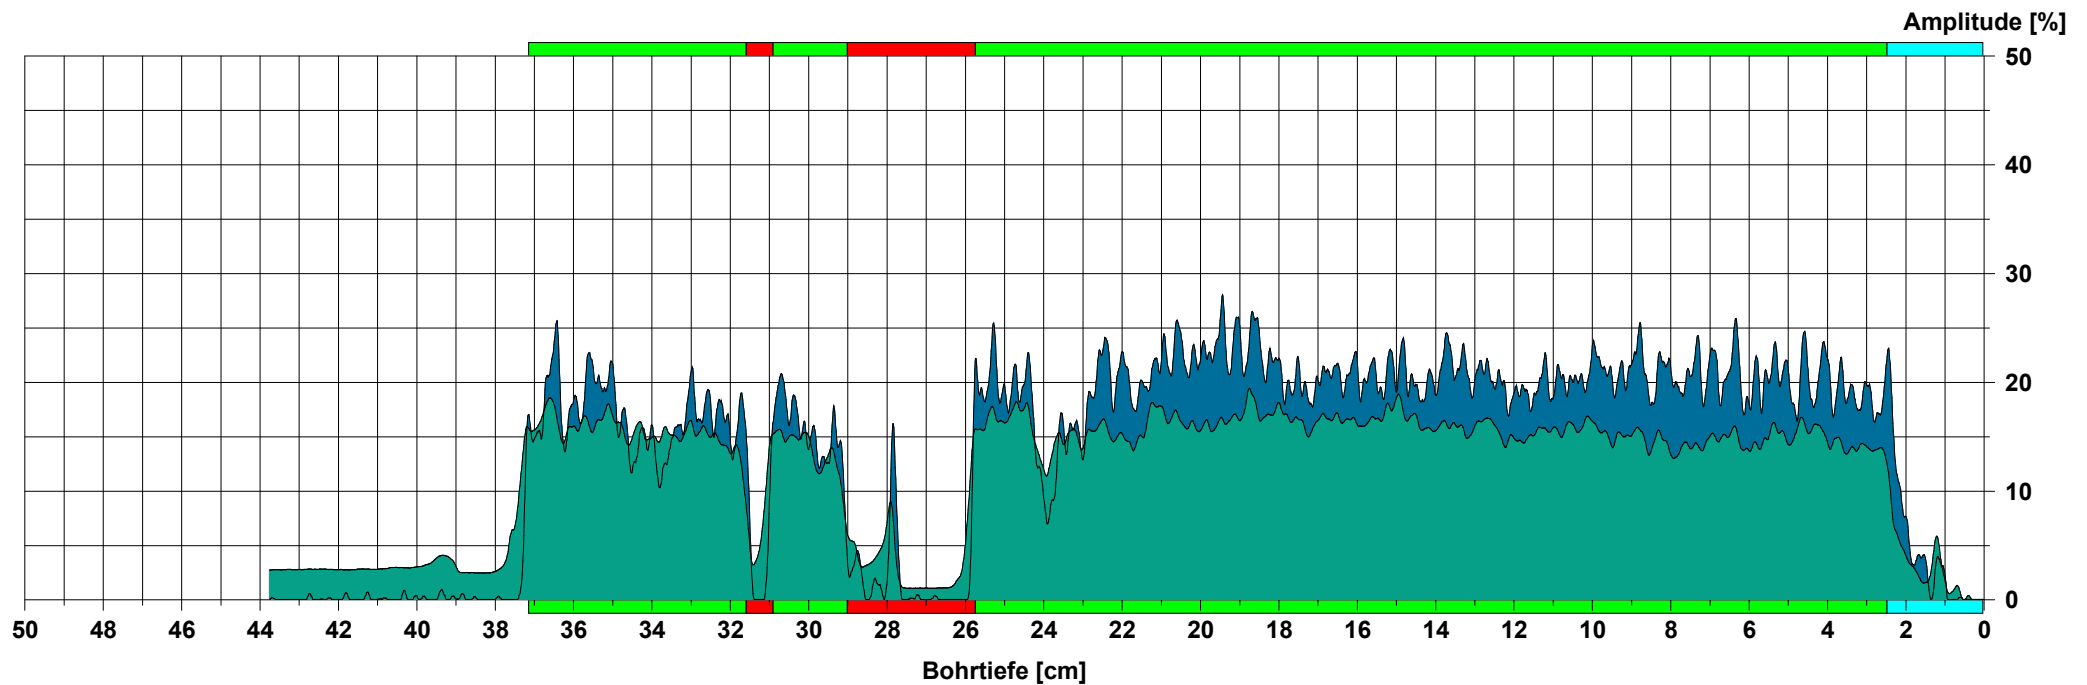
| Vorschub | : 100 cm/min | Name | : Baum 9358 | | |

Von 0,00 cm bis 1,89 cm : Rinde und Kambium  
Von 1,89 cm bis 50,00 cm : Intaktes Holz

**Von 0,04 cm bis 2,41 cm** : Rinde und Kambium  
**Von 2,41 cm bis 50,00 cm** : Intaktes Holz

| <span style="color: cyan;">■</span> | Von 0,04 cm bis 1,89 cm : Rinde und Kambium |

| Von | 0,04 cm | bis | 2,92 cm | : | Rinde und Kambium |

**Von 0,04 cm bis 2,06 cm :** Rinde und Kambium  
**Von 2,06 cm bis 49,01 cm :** Intaktes Holz
